# Lohsepark Süd

## Treppe

Machbarkeitsstudie

(Stand 19.11.2025)

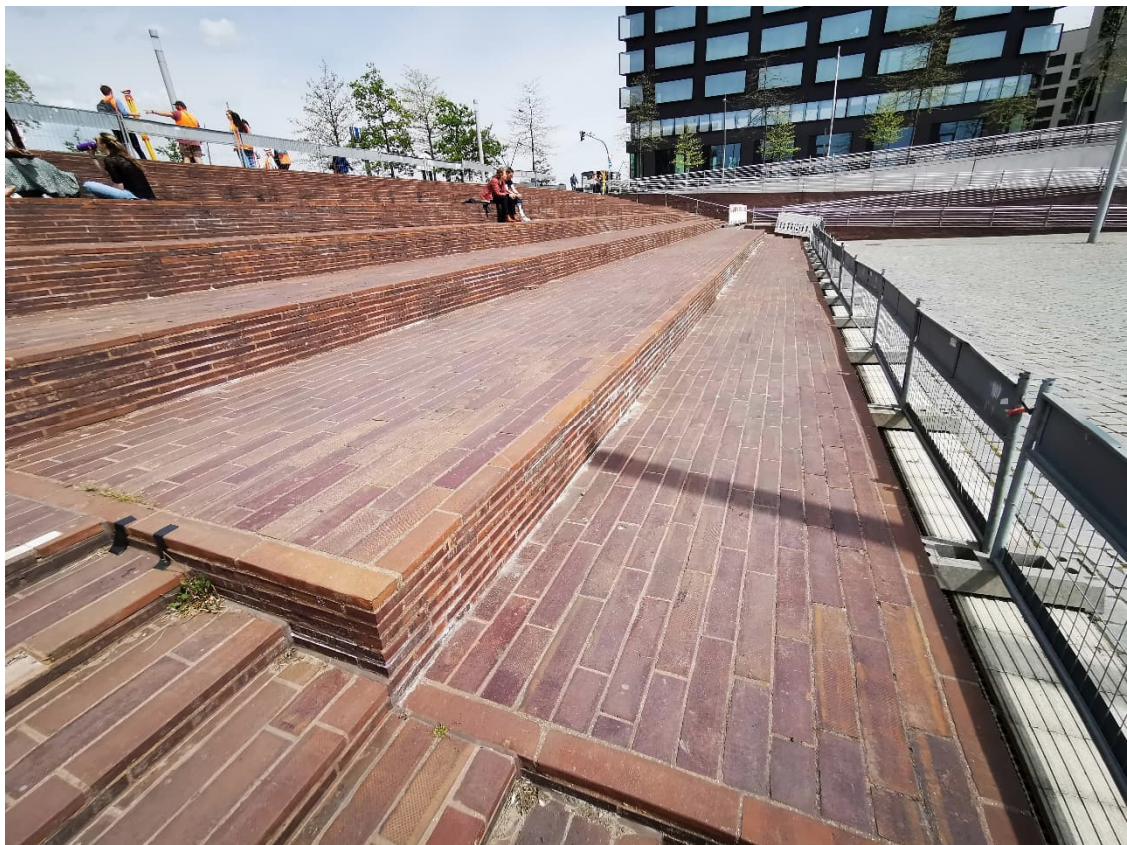
**Abbildung 3.5: Bestandsfoto (2022) – Oberfläche Sitzstufenanlage**

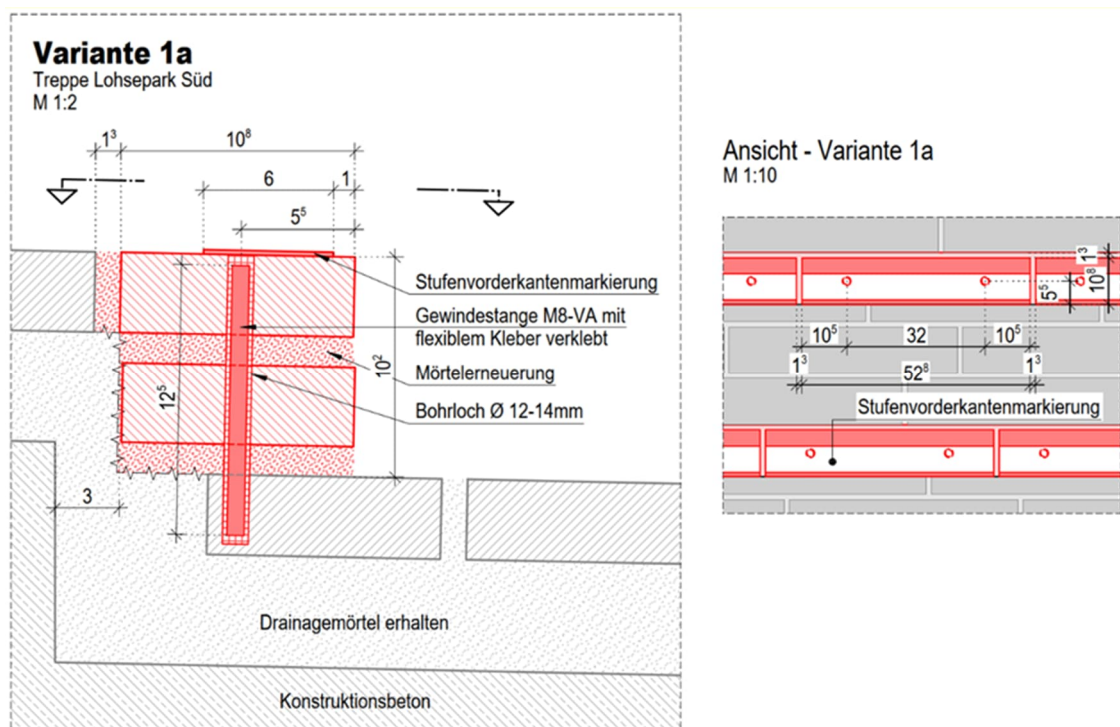
Abbildung 5.1: Sanierungsvariante 1a – Schnitt

- aufwendige (zeitintensive) Arbeiten
- keine Garantie, dass sich Steine nicht doch lösen
- Schwächung der Steine (Sollbruchstelle)

Bei der Variante 1a werden die oberen Steinreihen an den Stufenvorderkanten zurückgebaut und neu aufgemauert. Im Anschluss daran wird ein konstruktiver Stahlbolzen eingebaut und mit Vergussmörtel mit den Steinen verbunden. Die Stahlbolzen wirken wie eine Knagge und sollen so das Lösen des Steins an der Stufenvorderkante verhindern. Das Vorgehen ist mit einem hohen Arbeitsaufwand verbunden. Das äußere Erscheinungsbild der Treppe kann so aber erhalten bleiben. Der Bolzenkopf kann später in den Aufmerksamkeitsstreifen verborgen werden. Ein weiterer Vorteil ist, dass für diese Lösung kein Rückbau des gesamten Aufbaus erforderlich ist. Es wird lediglich die Steinreihe an der Stufenvorderkante saniert.

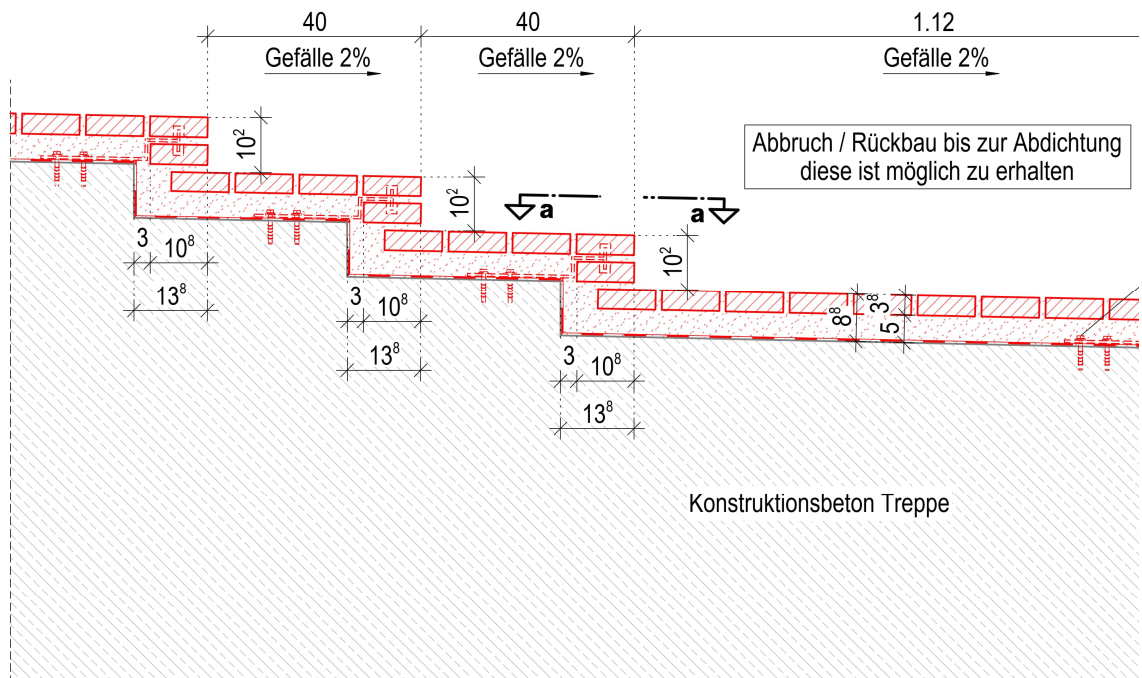
Abbildung 5.2: Sanierungsvariante 1b - Schnitt

- sehr aufwendige (zeitintensive) Arbeiten
- keine Garantie, dass sich Steine nicht doch lösen
- Schwächung der Steine (Sollbruchstelle)
- Rückbau des gesamten Aufbaus erforderlich

Bei Variante 1b wird der gesamte Aufbau bis zum Konstruktionsbeton zurückgebaut und im Anschluss wieder neu aufgebaut.

Um die Steinreihe an der Stufenvorderkante zu sichern, werden kleine Stahlwinkel am Konstruktionsbeton befestigt, die dann in die Fuge der zwischen erster und zweiter Steinreihe reichen. Die erste und zweite Steinreihe erhalten eine Fräsung über die gesamte Länge. Die Stahlwinkel wirken wie in Variante 1a als Knagge und sollen so das Lösen der Steinreihe an der Stufenvorderkante verhindern. Die Sanierungsvariante 1b ist mit einem sehr hohen Arbeitsaufwand verbunden. Das äußere Erscheinungsbild der Treppe kann so aber erhalten bleiben. Eine Garantie, dass sich keine Steine mehr lösen oder andere Schäden auftreten (z. B. Risse in den Steinen) besteht jedoch nicht, da es sich nicht um eine genormte Lösung handelt.

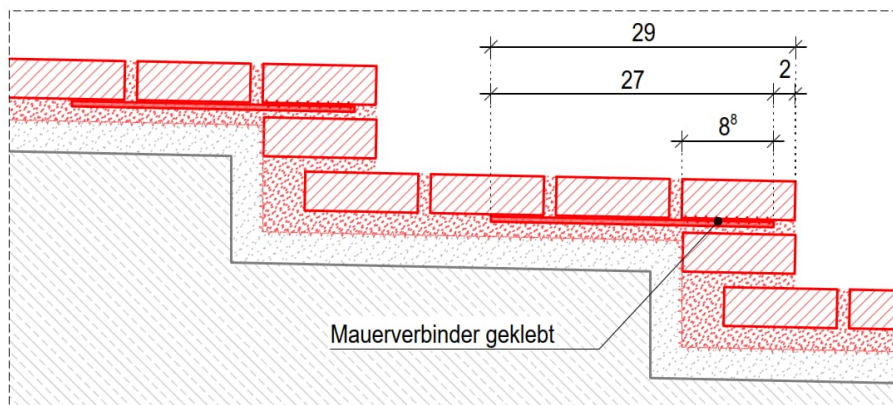
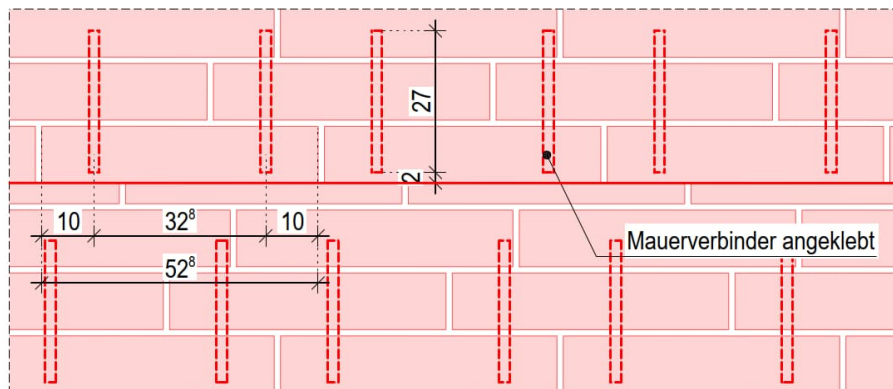
#### Variante 1c

Die Sanierungsvariante 1c ist mit einem sehr hohen Arbeitsaufwand verbunden. Das äußere Erscheinungsbild der Treppe kann so aber erhalten bleiben. Eine Garantie, dass sich keine Steine mehr lösen oder andere Schäden auftreten (z. B. Risse in den Steinen) besteht jedoch nicht, da es sich nicht um eine genormte Lösung handelt.

Abbildung 5.3: Sanierungsvariante 1c - Schnitt

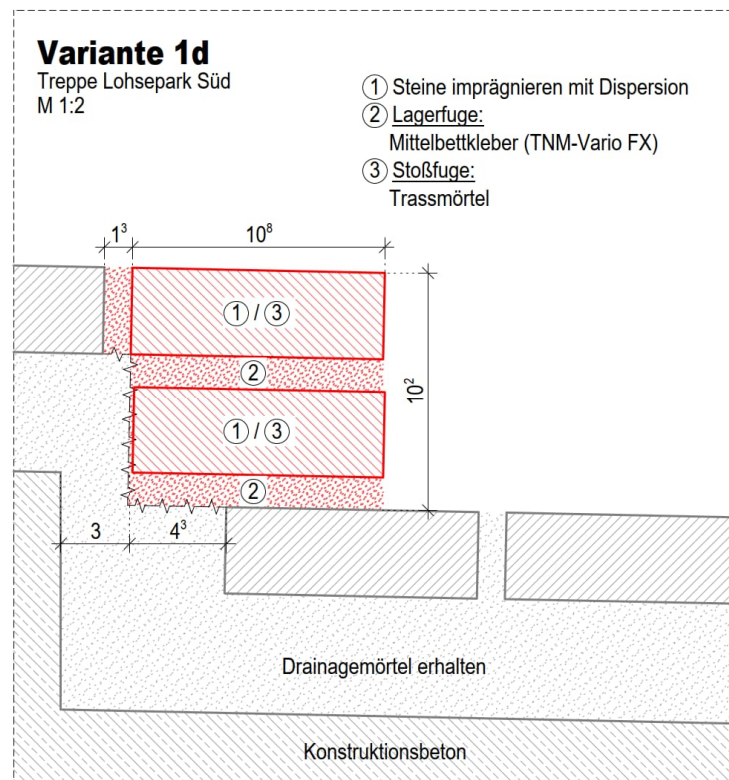
Abbildung 5.4: Sanierungsvariante 1d - Schnitt

Bei der Variante 1d werden die oberen Steinreihen an den Stufenvorderkanten zurückgebaut und neu aufgemauert. Anstatt der Haftschemme soll ein Mittelbettkleber (z.B.: TNM-Vario FX) zu Befestigung der Steine verwendet werden. Die Stoßfugen werden im Anschluss mit Mörtel geschlossen. Zusätzlich sollen die Steine imprägniert werden, um die Wasseraufnahme zu reduzieren.

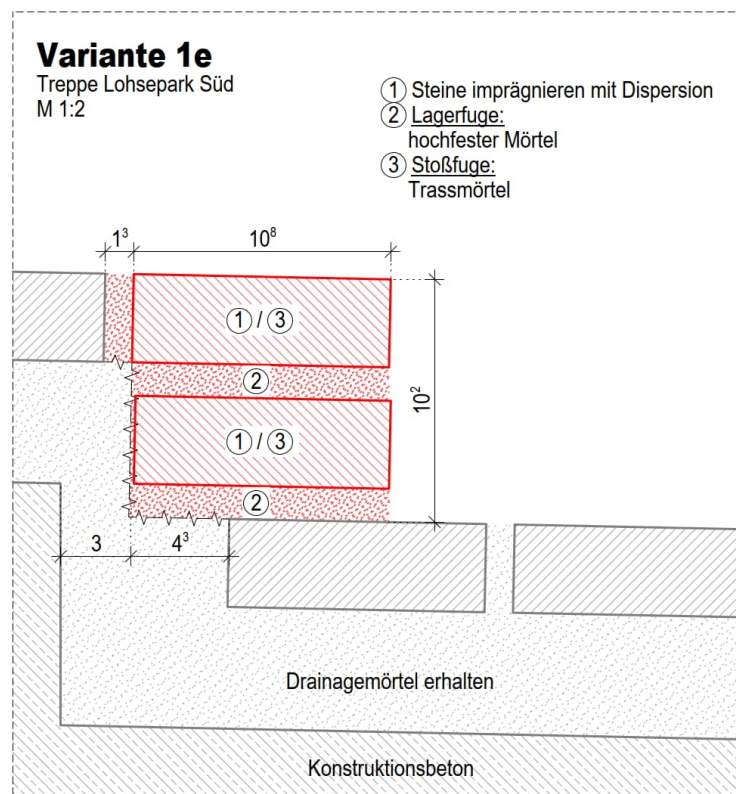
Abbildung 5.5: Sanierungsvariante 1e - Schnitt

Bei der Variante 1e werden die oberen Steinreihen an den Stufenvorderkanten zurückgebaut und neu aufgemauert. Anstatt der Haftschemme soll hochfester Mörtel (z.B.: Pagel) zu Befestigung der Steine verwendet werden. Die Stoßfugen werden im Anschluss mit Mörtel geschlossen. Zusätzlich sollen die Steine aufgeraut werden, um einen besseren Verbund zu erzeugen.

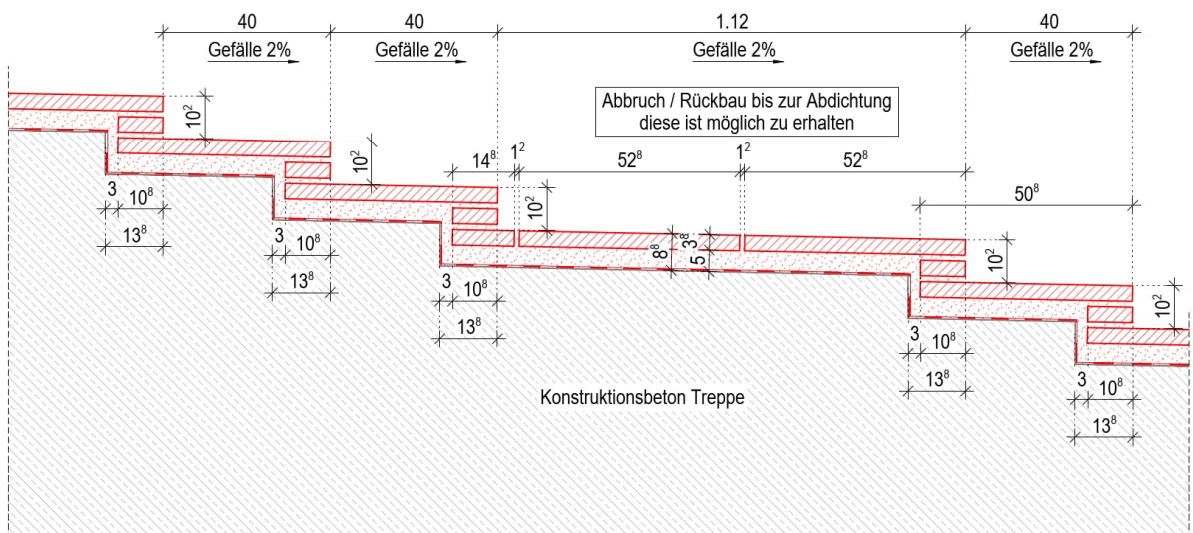
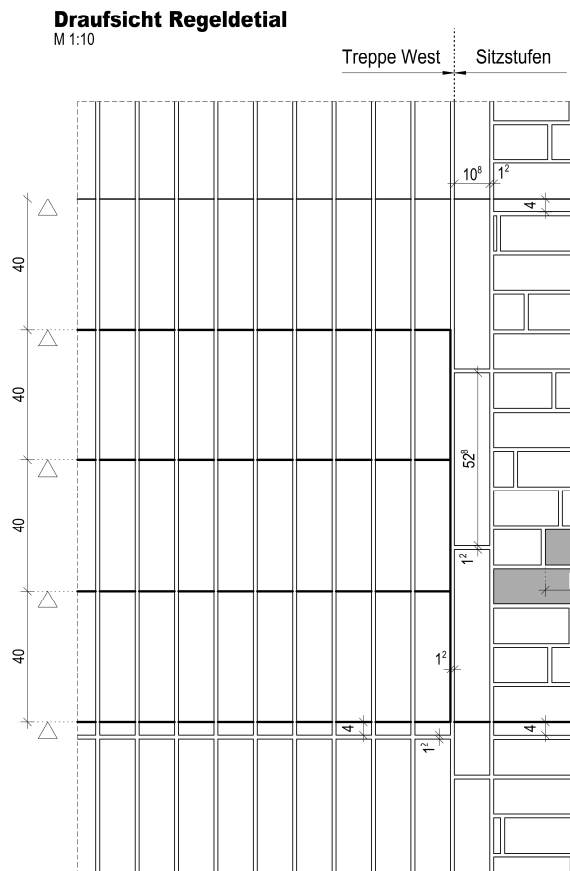
Abbildung 5.6: Sanierungsvariante 2 - Schnitt

**Abbildung 5.7: Sanierungsvariante 2 - Draufsicht**

Eine mögliche Variante ist die Änderung der Verlegerichtung der Steine. Die Steine werden gelöst und um 90° gedreht wieder eingebaut. Der Drainagemörtel und die Abdichtung können so erhalten bleiben. Durch die Drehung der Steine wird die Verbundwirkung verbessert. Es liegt kein Stein mehr („nur“) an der Stufenvorderkante. Die gedrehten Steine sind nicht mehr so leicht aus dem Verbund zu lösen. Das Steinformat kann beibehalten werden. Bei einem schonenden Abbruch können die herausgelösten Steine wiederverwendet werden. Durch die Drehung der Verlegerichtung wird jedoch das Erscheinungsbild der Treppenanlage geändert.

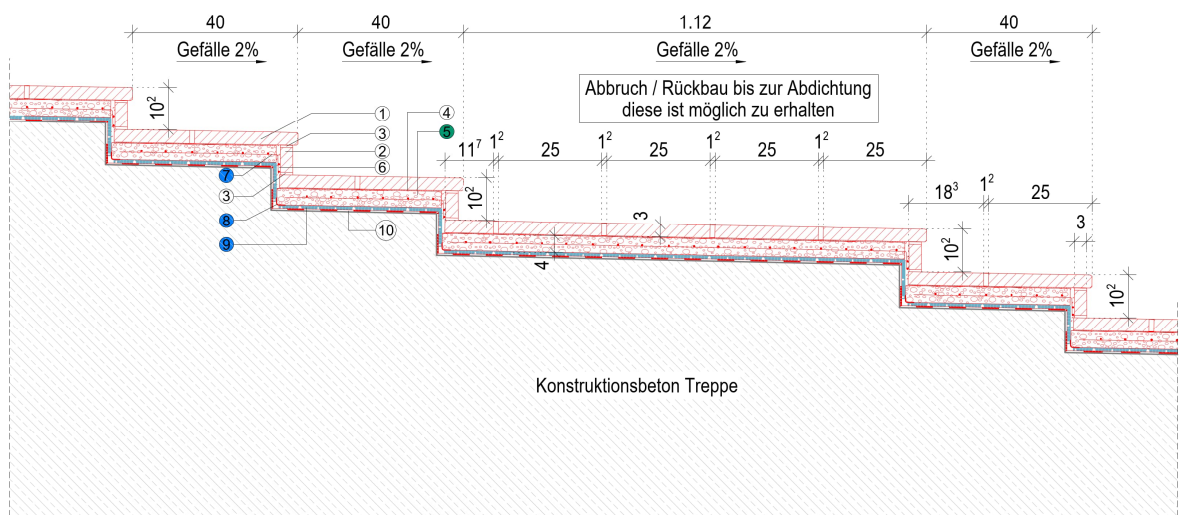
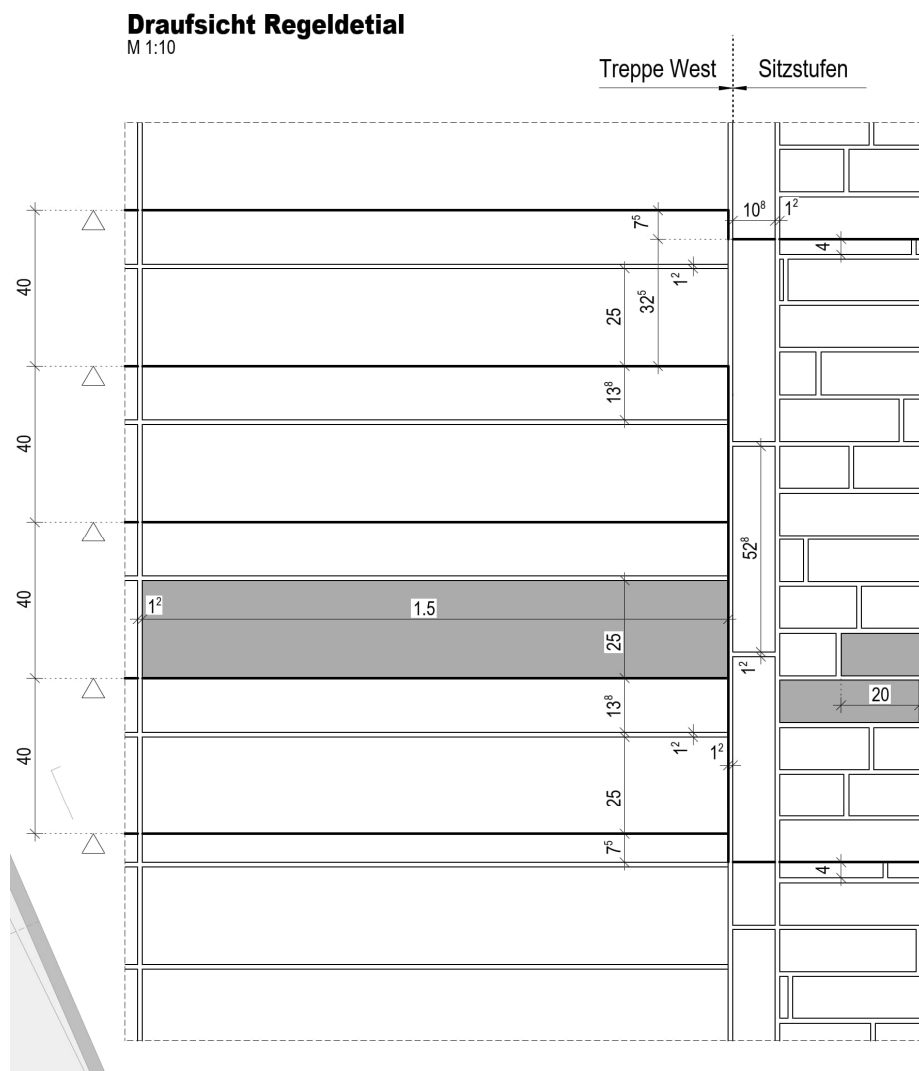
Abbildung 5.8: Sanierungsvariante 3 - Schnitt

Abbildung 5.9: Sanierungsvariante 3 - Draufsicht

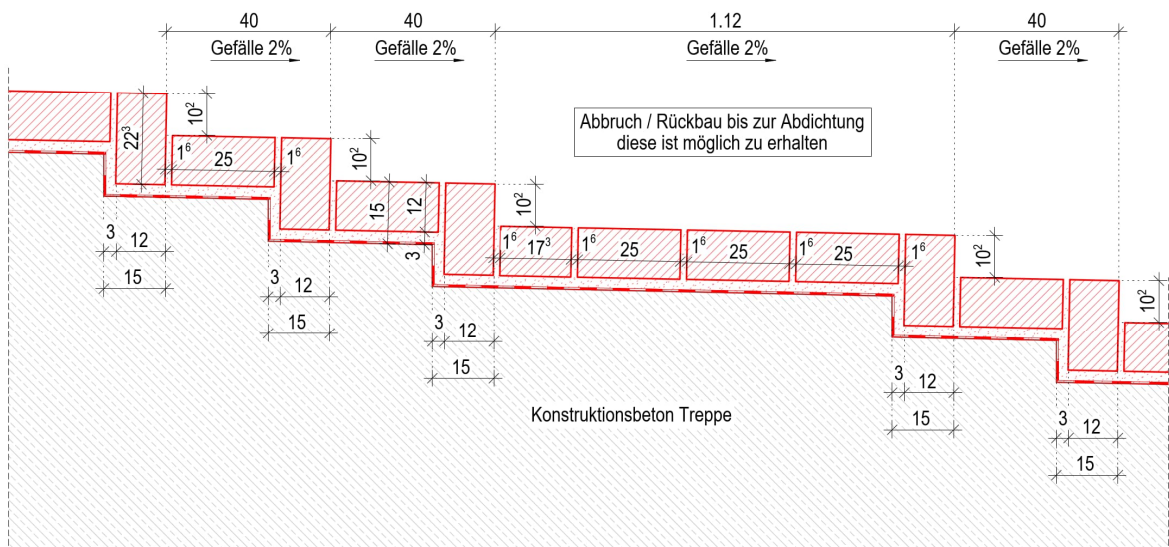
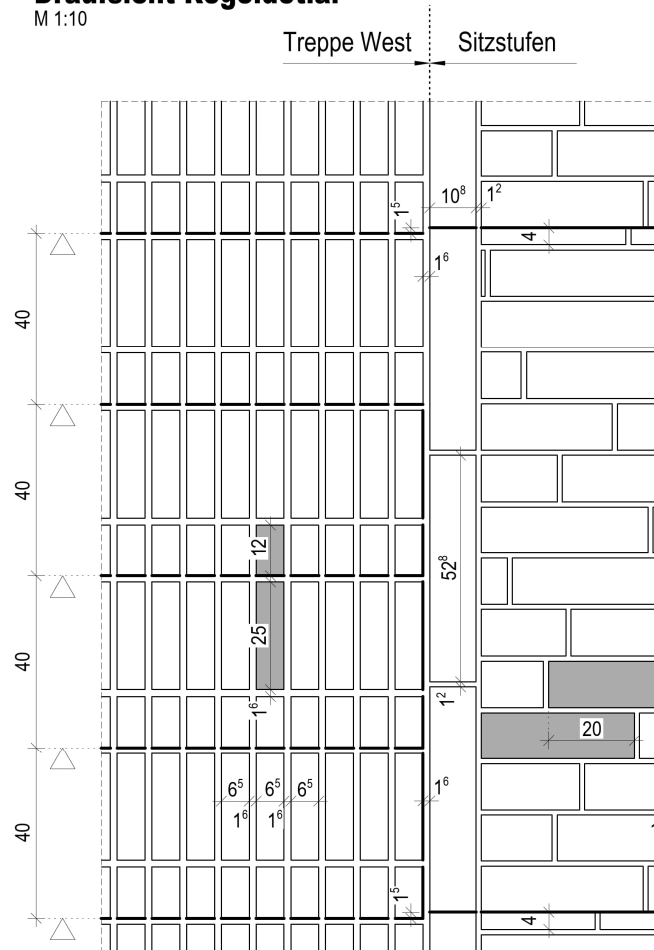
Abbildung 5.11: Sanierungsvariante 4 – Schnitt

**Abbildung 5.12: Sanierungsvariante 4 - Draufsicht**
Vorteile

- verbesserte Verbundwirkung
- Erscheinungsbild ähnlich zu Treppen- und Rampen im Baakenhafen

worfen. Insbesondere ein Eingriff in die tragende Konstruktion wird zu erheblichen Mehrkosten führen. Die Aufbauhöhe des Belags ändert sich jedoch bei Variante 4, sodass die obere und untere Platzfläche jeweils um 6 cm angehoben werden müsste, um dies auszugleichen. Des Weiteren kann so nicht nur die westliche Treppe mit den meisten Schäden saniert werden. Die Sitzstufen müssten mit saniert werden. Durch den neuen Aufbau wird das Erscheinungsbild der Treppenanlage geändert. Zu gestalterischen Aspekten sollte ein Landschaftsarchitekt mit einbezogen werden. In den nachfolgenden Abbildungen ist der Aufbau von Variante 4 dargestellt.

- Abdichtung FDS 1K (einmaliger Anstrich)
- TNH rapid - Trass-Haftsclämme (Tubag)
- Bettungsmörtel TPM-D 4 (Tubag)
- Verblendsteine "Kolumba" mit Trass-Haftsclämme an Mörtelkontaktflächen
- Pflasterfugenmörtel PFH-light (Tubag), eingeschwämmt

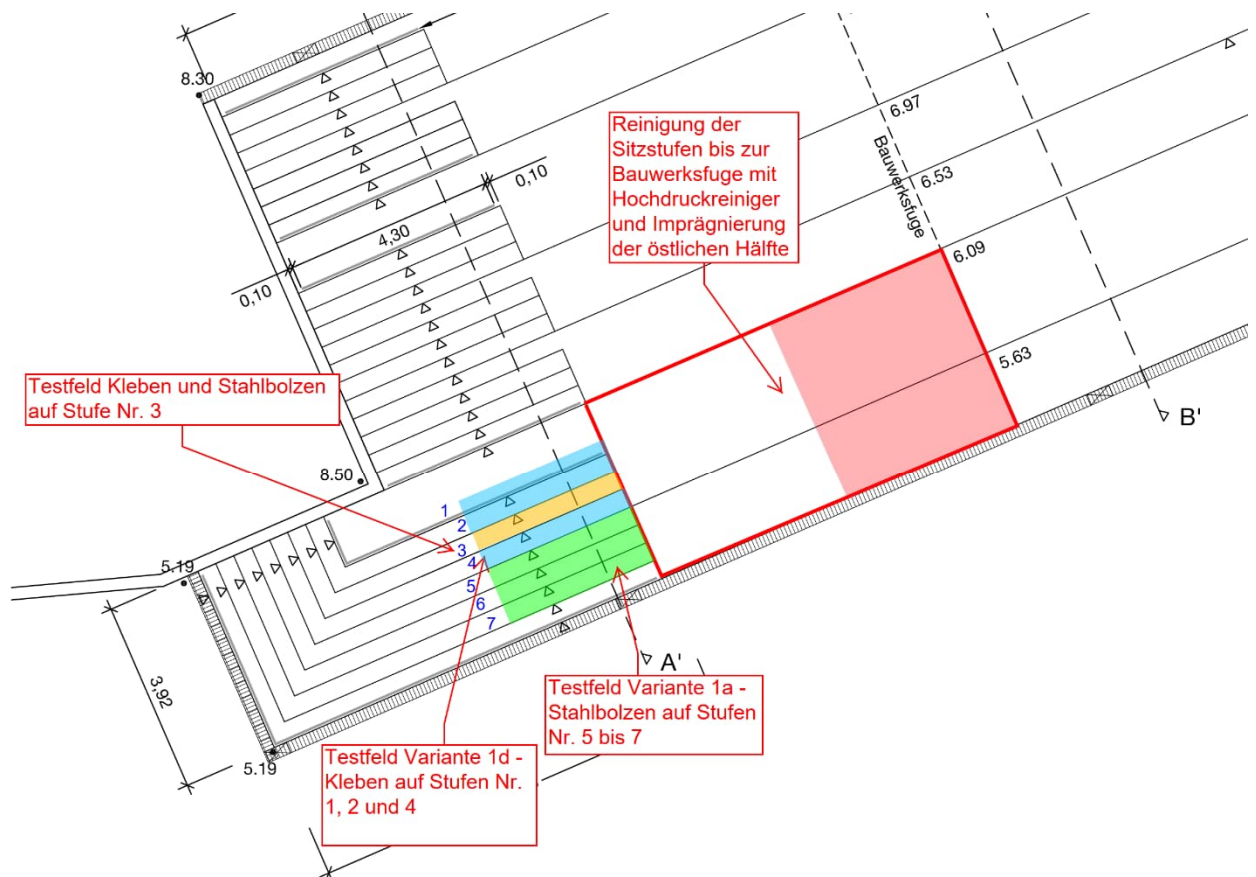
Abbildung 6.2: Übersicht Testfeld

Die Testfelder wurden im Bereich der westlichen Treppe angeordnet, wo am häufigsten die Schäden aufgetreten sind. Es sollen jeweils 3 Stufen mit mindestens 3 Vollsteinen (ca. 2 m) mit den Varianten 1a und 1d. saniert werden. An einer Stufe soll eine Verbindung aus beiden Varianten getestet werden. Zusätzlich sollte der Einfluss einer Imprägnierung überprüft werden. Hierfür sollte ein gereinigter Teilbereich imprägniert werden. Die Sanierungsfelder sind in der nachfolgenden Skizze dargestellt.
