## Gutachten

Nr. SH - 20 / 27 vom 31.10.2020

zum Zustand von acht Hybrid-Pappeln und einer Stieleiche  
mit der baumverträglichen Realisierungsmöglichkeit eines  
Mehrfamilienwohnhauses incl. Feuerwehrrettungsflächen

<b>Bauvorhaben:</b>	Neubau Mehrfamilienwohnhaus Doggerbankweg 17 in 21129 Hamburg
<b>Auftraggeber:</b>	Baugemeinschaft Finkenwerder vertreten durch Lawaetz-Stiftung Neumühlen 16-20, 22763 Hamburg
<b>Angebot:</b>	vom 26.10.2020
<b>Auftrag:</b>	vom 27.10.2020
<b>Grundlagen:</b>	Gutachterliche Stellungnahme vom 08.10.2019
<b>Ortsbesichtigung und Untersuchung:</b>	am 21.09.2020
<b>Gutachter:</b>	ö.b.v. Sachverständiger Dipl.-Ing. Eckhard Zemke
<b>Anlagen und Einlagen:</b>	<ul style="list-style-type: none"><li>– Fotodokumentation</li><li>– Lageplan mit Baumnummern</li><li>– Baumschutzplan</li></ul>

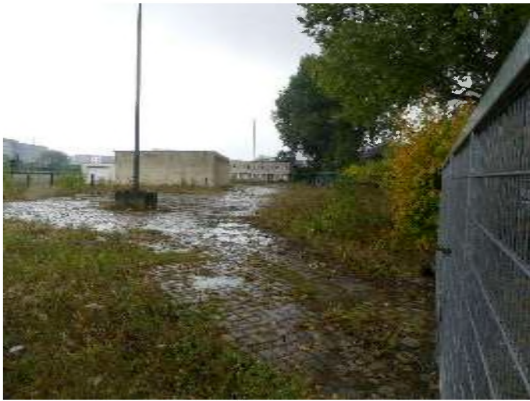
**Betriebshof mit Granitgroßpflaster**

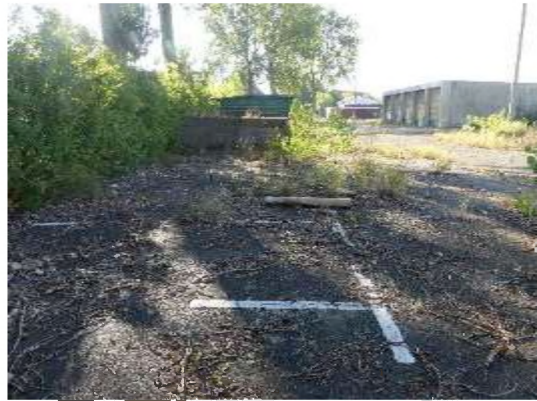
**Asphaltfläche auf Betriebshof**

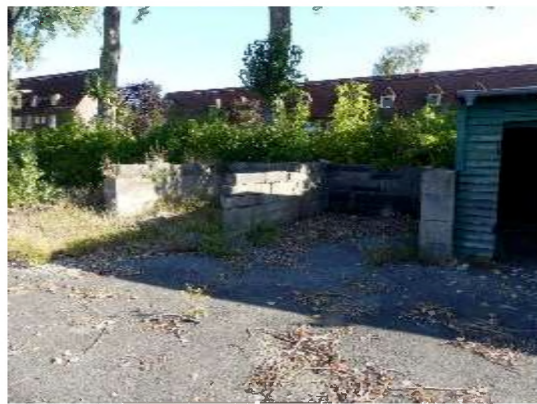
**Versiegelung bis an Grundstücksgrenze**

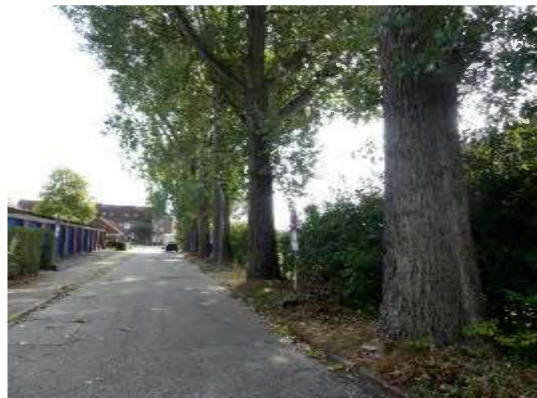
**Standortsituation Doggerbankweg**

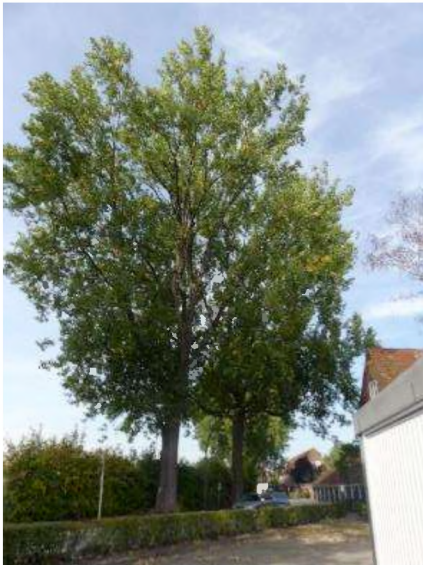
Ansicht / Habitus

Stamm-U:	354 cm	Stamm-D:	112 cm
Kronen-D:	22,0 m	Höhe:	35,0 m
Kronenansatz:	in 5,0 m Höhe		
Kronenform:	leicht halbkreisförmig in Richtung Süden orientiert		
Verkehrssicherheit:	gegeben	Vitalität:	1-2
Bemerkungen:	<ul style="list-style-type: none"><li>– Leicht einseitige Krone aufgrund Wuchskonkurrenz durch Baum Nr. 56.</li><li>– Die Oberkrone ist durchscheinend und transparent.</li><li>– Verstärkte Blatt- und Triebbildung in der Unterkrone.</li><li>– Rindenschäden an straßenseitigen Wurzelanläufen.</li></ul>		
Änderungen zur Erstaufnahme:	keine

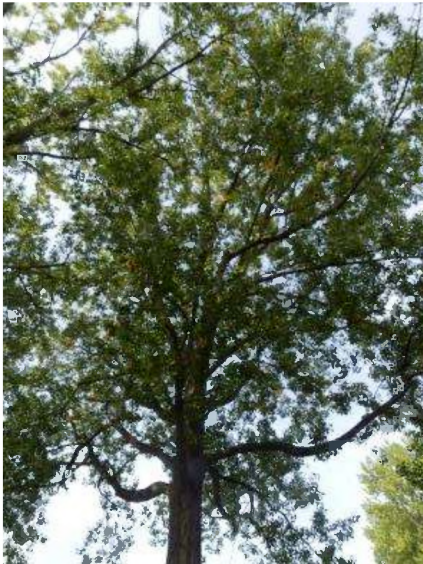
**Krone**

Stamm-U:	311 cm	Stamm-D:	99 cm
Kronen-D:	22,0 m	Höhe:	35,0 m
Kronenansatz:	in 6,0 m Höhe		
Kronenform:	leicht halbkreisförmig in Richtung Norden orientiert		
Verkehrssicherheit:	gegeben	Vitalität:	1-2
Bemerkungen:	<ul style="list-style-type: none"><li>- In der Oberkrone deutliche Kronentransparenz.</li><li>- Leichte Totholzausbildung im Fein- und Grobastbereich.</li><li>- Einzelne Starkastschnittwunden, leicht einfallend.</li></ul>		
Änderungen zur Erstaufnahme:	<ul style="list-style-type: none"><li>- keine</li></ul>

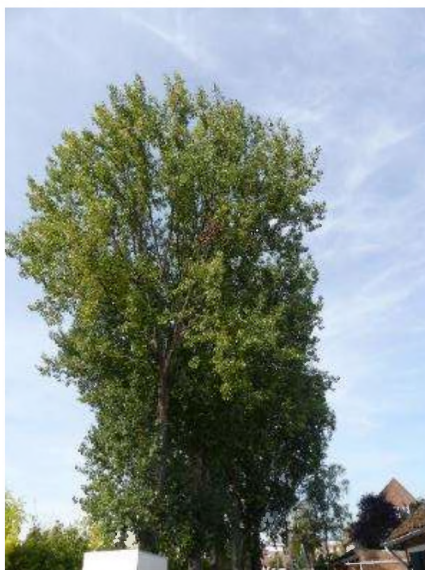
**Ansicht / Habitus**

Stamm-U:	313 cm	Stamm-D:	99 cm
Kronen-D:	20,0 m	Höhe:	35,0 m
Kronenansatz:	in 6,0 m Höhe		
Kronenform:	leicht halbkreisförmig in Richtung Süden orientiert		
Verkehrssicherheit:	gegeben	Vitalität:	1
Bemerkungen:	<ul style="list-style-type: none"><li>– Leicht einseitige Krone aufgrund Wuchskonkurrenz durch Baum Nr. 58.</li><li>– Stammaustriebe unter dem Kronenansatz.</li><li>– In der Oberkrone Kleinlaubigkeit und leichte Kronentransparenz.</li></ul>		
Änderungen zur Erstaufnahme:	<ul style="list-style-type: none"><li>– Etwas lockere Beastung und transparente Krone.</li></ul>

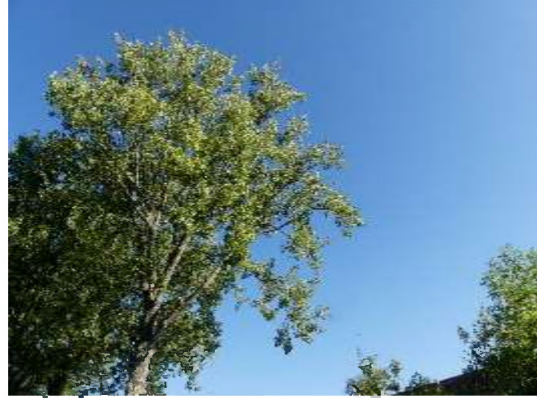
**2020 - Beastung auf Ostseite**

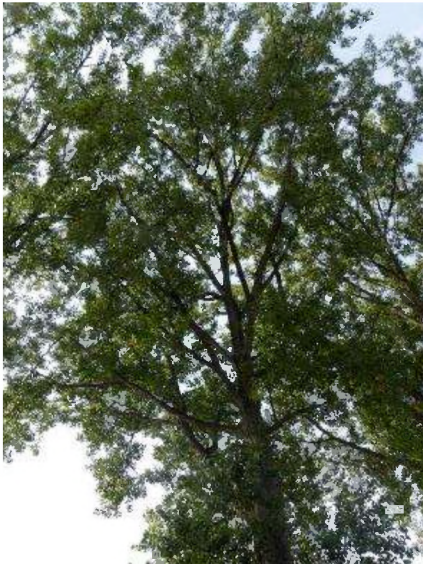
Krone

Stamm-U:	322 cm	Stamm-D:	102 cm
Kronen-D:	20,0 m	Höhe:	35,0 m
Kronenansatz:	in 6,0 m Höhe		
Kronenform:	leicht ovalförmig		
Verkehrssicherheit:	gegeben	Vitalität:	1
Bemerkungen:	<ul style="list-style-type: none"><li>– Stammaustriebe unter dem Kronenansatz.</li><li>– In der Oberkrone deutliche Kronentransparenz und Kleinlaubigkeit.</li></ul>		
Änderungen zur Erstaufnahme:	<ul style="list-style-type: none"><li>– Etwas lockere Beastung und transparente Krone</li><li>– Stammaustriebe sind entnommen worden.</li></ul>

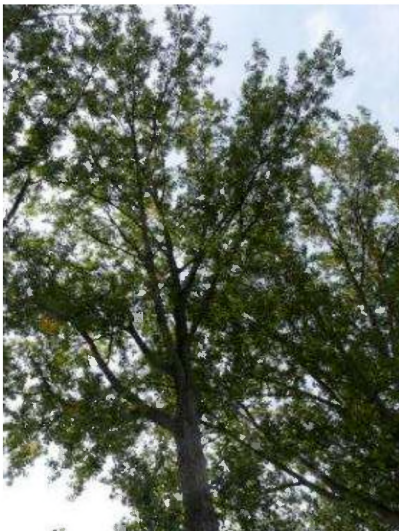
**Krone**

- Bemerkungen:
- Stammaustriebe unterhalb des Kronenansatzes.
  - Ovalförmige Krone aufgrund Wuchskonkurrenz nebenstehender Bäume.
  - Diverse überwallte Starkastwunden am Stamm.
  - In der Oberkrone leichte Kronentransparenz.
  - Angehobener Straßenbordstein.

- Änderungen zur Erstaufnahme:
- Etwas lockere Beastung und transparente Krone.

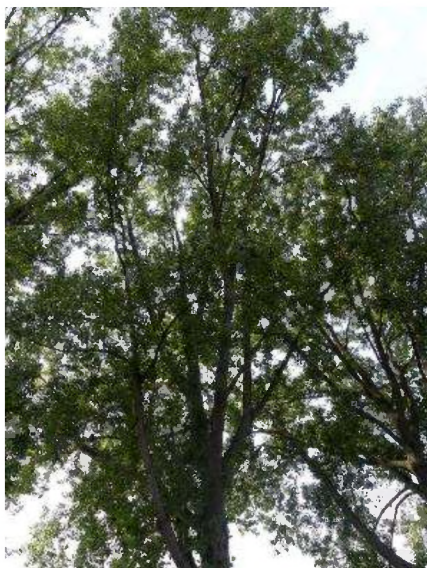
**Krone**

Stamm-U:	353 cm	Stamm-D:	112 cm
Kronen-D:	22,0 m	Höhe:	35,0 m
Kronenansatz:	in 6,0 m Höhe		
Kronenform:	leicht halbkreisförmig in Richtung Süden orientiert		
Verkehrssicherheit:	gegeben	Vitalität:	1
Bemerkungen:	<ul style="list-style-type: none"><li>– In der Oberkrone leichte Kronentransparenz.</li><li>– Leicht einseitige Krone aufgrund Wuchskonkurrenz durch Baum Nr. 61.</li><li>– Angehobener Straßenbord durch Wurzeleinwachsungen.</li></ul>		
Änderungen zur Erstaufnahme:	<ul style="list-style-type: none"><li>– Etwas lockere Beastung und transparente Krone.</li></ul>

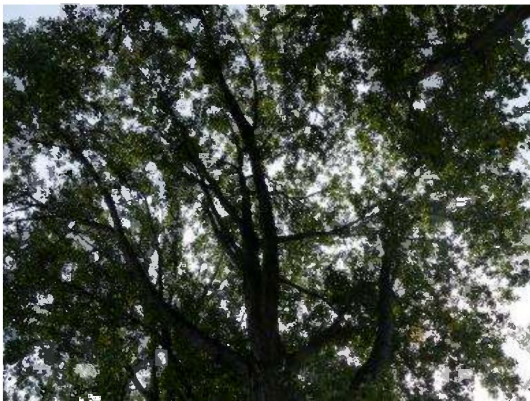
Stamm-U:	319 cm	Stamm-D:	101 cm
Kronen-D:	24,0/12,0 m	Höhe:	35,0 m
Kronenansatz:	in 5,0 m Höhe		
Kronenform:	ovalförmig		
Verkehrssicherheit:	gegeben	Vitalität:	1
Bemerkungen:	<ul style="list-style-type: none"><li>– Stammaustriebe unterhalb des Kronenansatzes.</li><li>– Ovalförmige Krone aufgrund Wuchskonkurrenz durch nebenstehende Bäume.</li><li>– Angehobener Straßenbord durch Wurzeleinwachsungen.</li></ul>		
Änderungen zur Erstaufnahme:	<ul style="list-style-type: none"><li>– Etwas lockere Beastung und transparente Krone.</li></ul>

Ovalförmige Krone

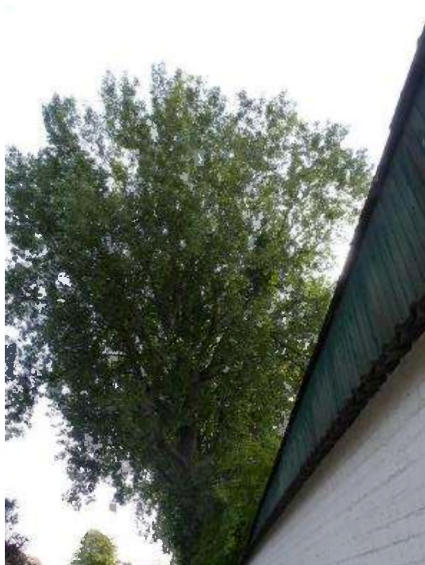
Ansicht / Habitus

Verkehrssicherheit: nicht gegeben Vitalität: 1

- Stammaustriebe unterhalb des Kronenansatzes.
- In der Oberkrone Kronentransparenz und Kleinlaubigkeit.
- Angebrochener Starkast auf Westseite.
- Totholz im Fein- und Grobastbereich.
- Angehobener Bordstein wegen Wurzeleinwachsungen.

- Angebrochener Starkast wurde entnommen.
