Gutachten

Beurteilung der Standsicherheit eines Wohngebäudes
Version 1.0

Auftrags-Nr.: AM-0104-4

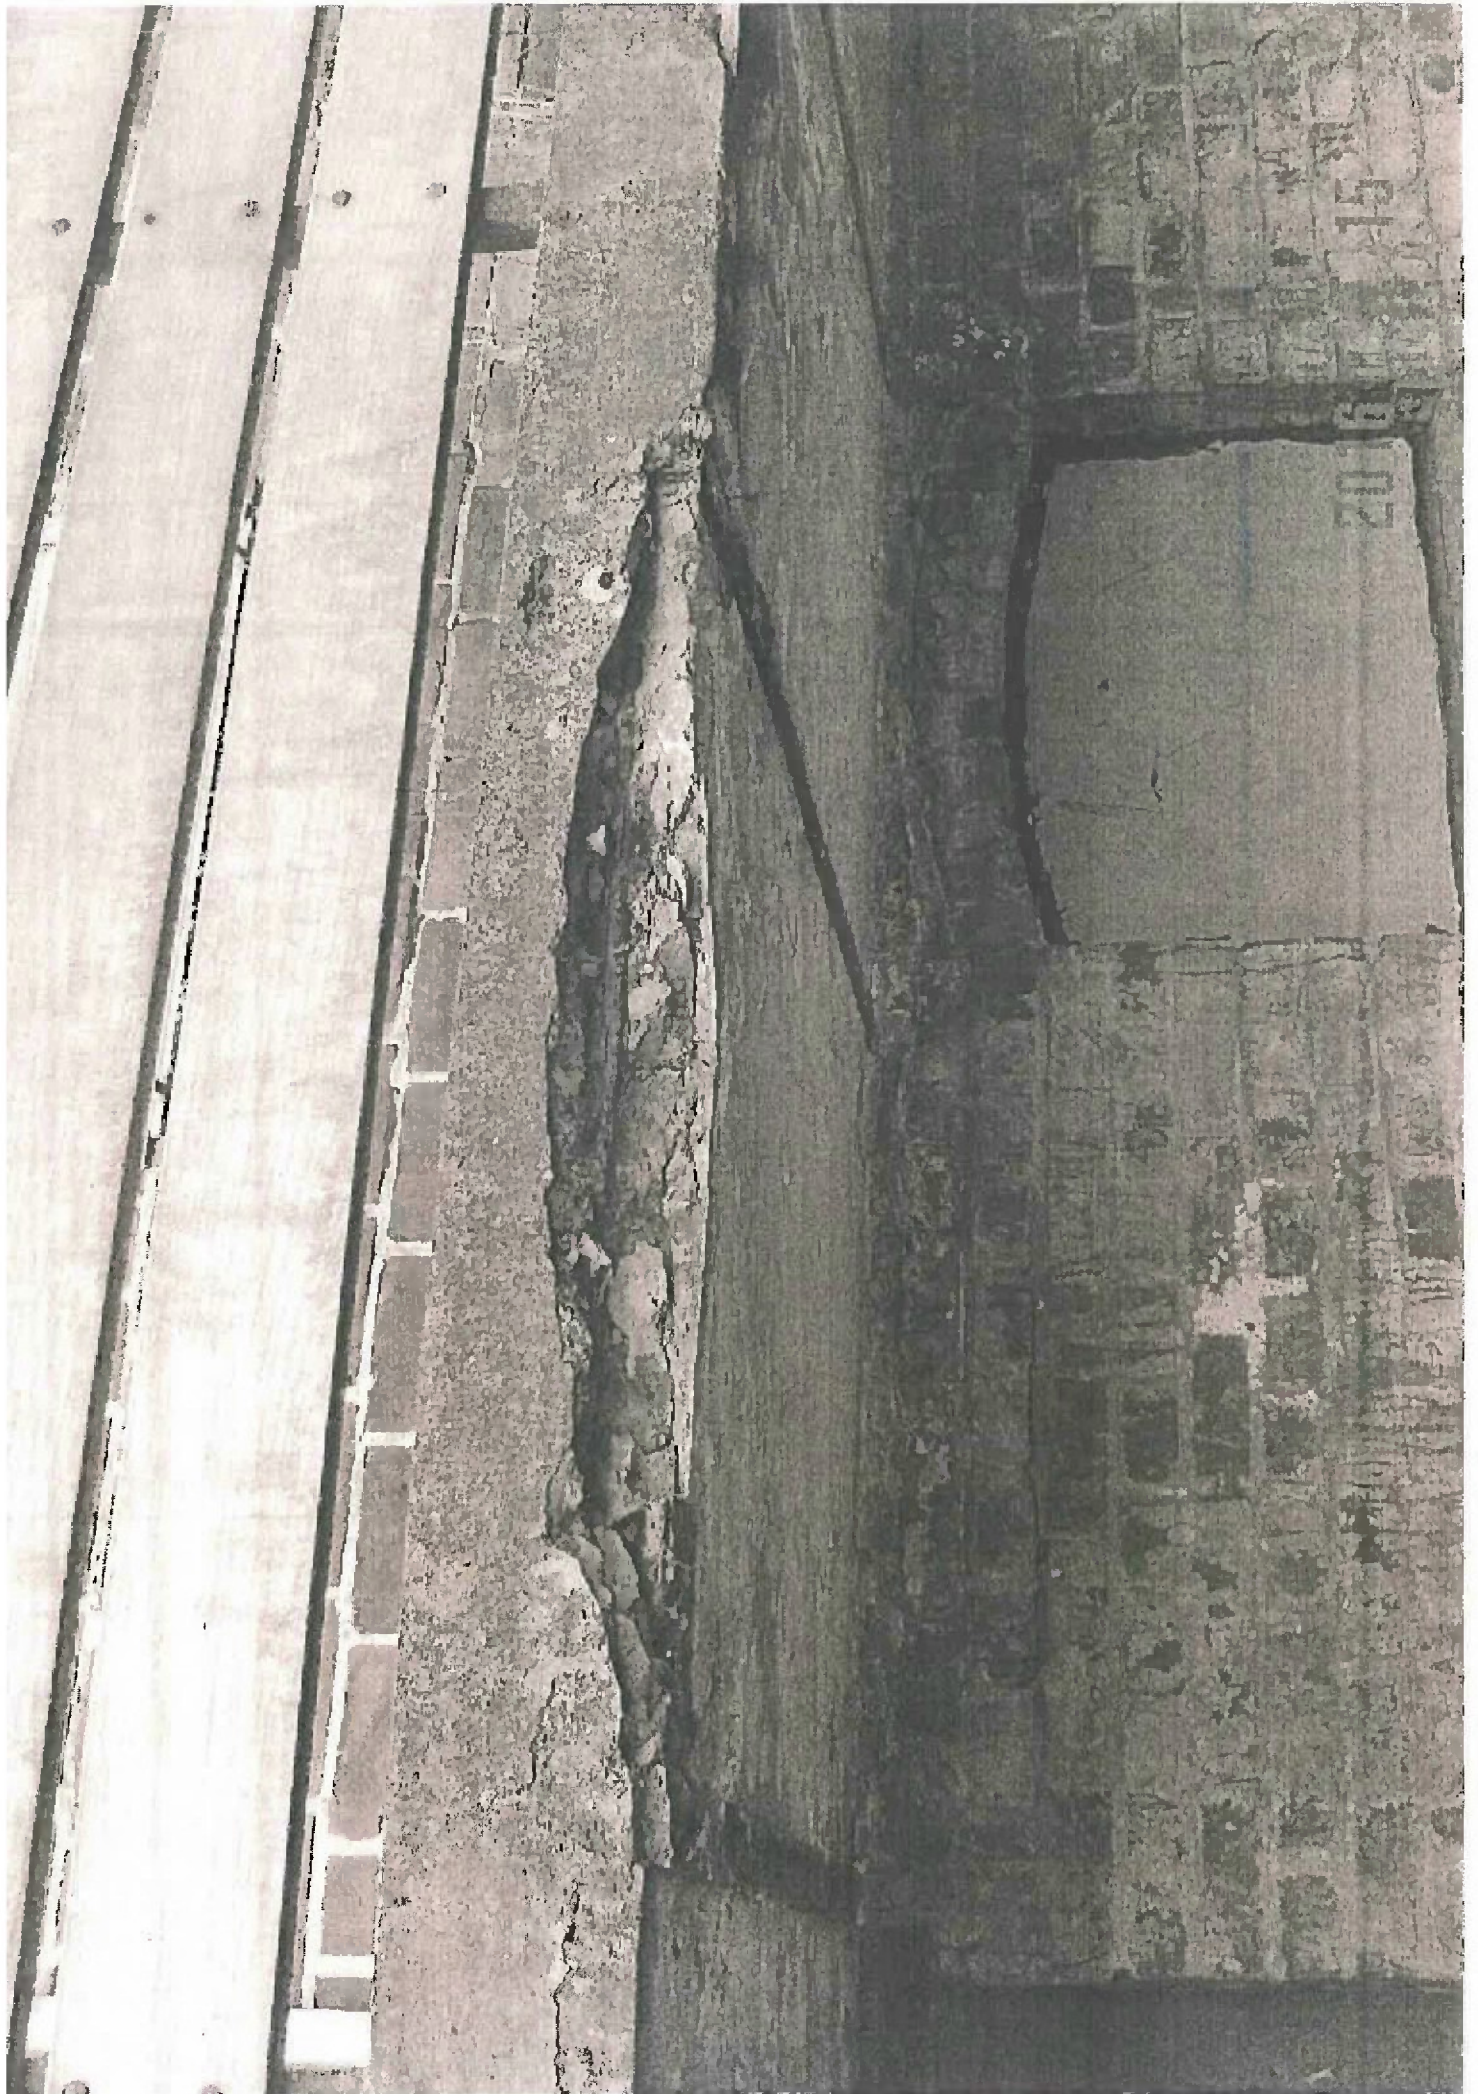
Der hofseitige Balkon weist Betonabplatzungen mit freiliegender Betonstahlbewehrung auf. Die statisch relevanten Kappenträger sind ungeschützt, d.h. ohne Korrosionsschutz und sind daher stark angegriffen. (Bild10)

Statische Sanierung Balkon = Abriss

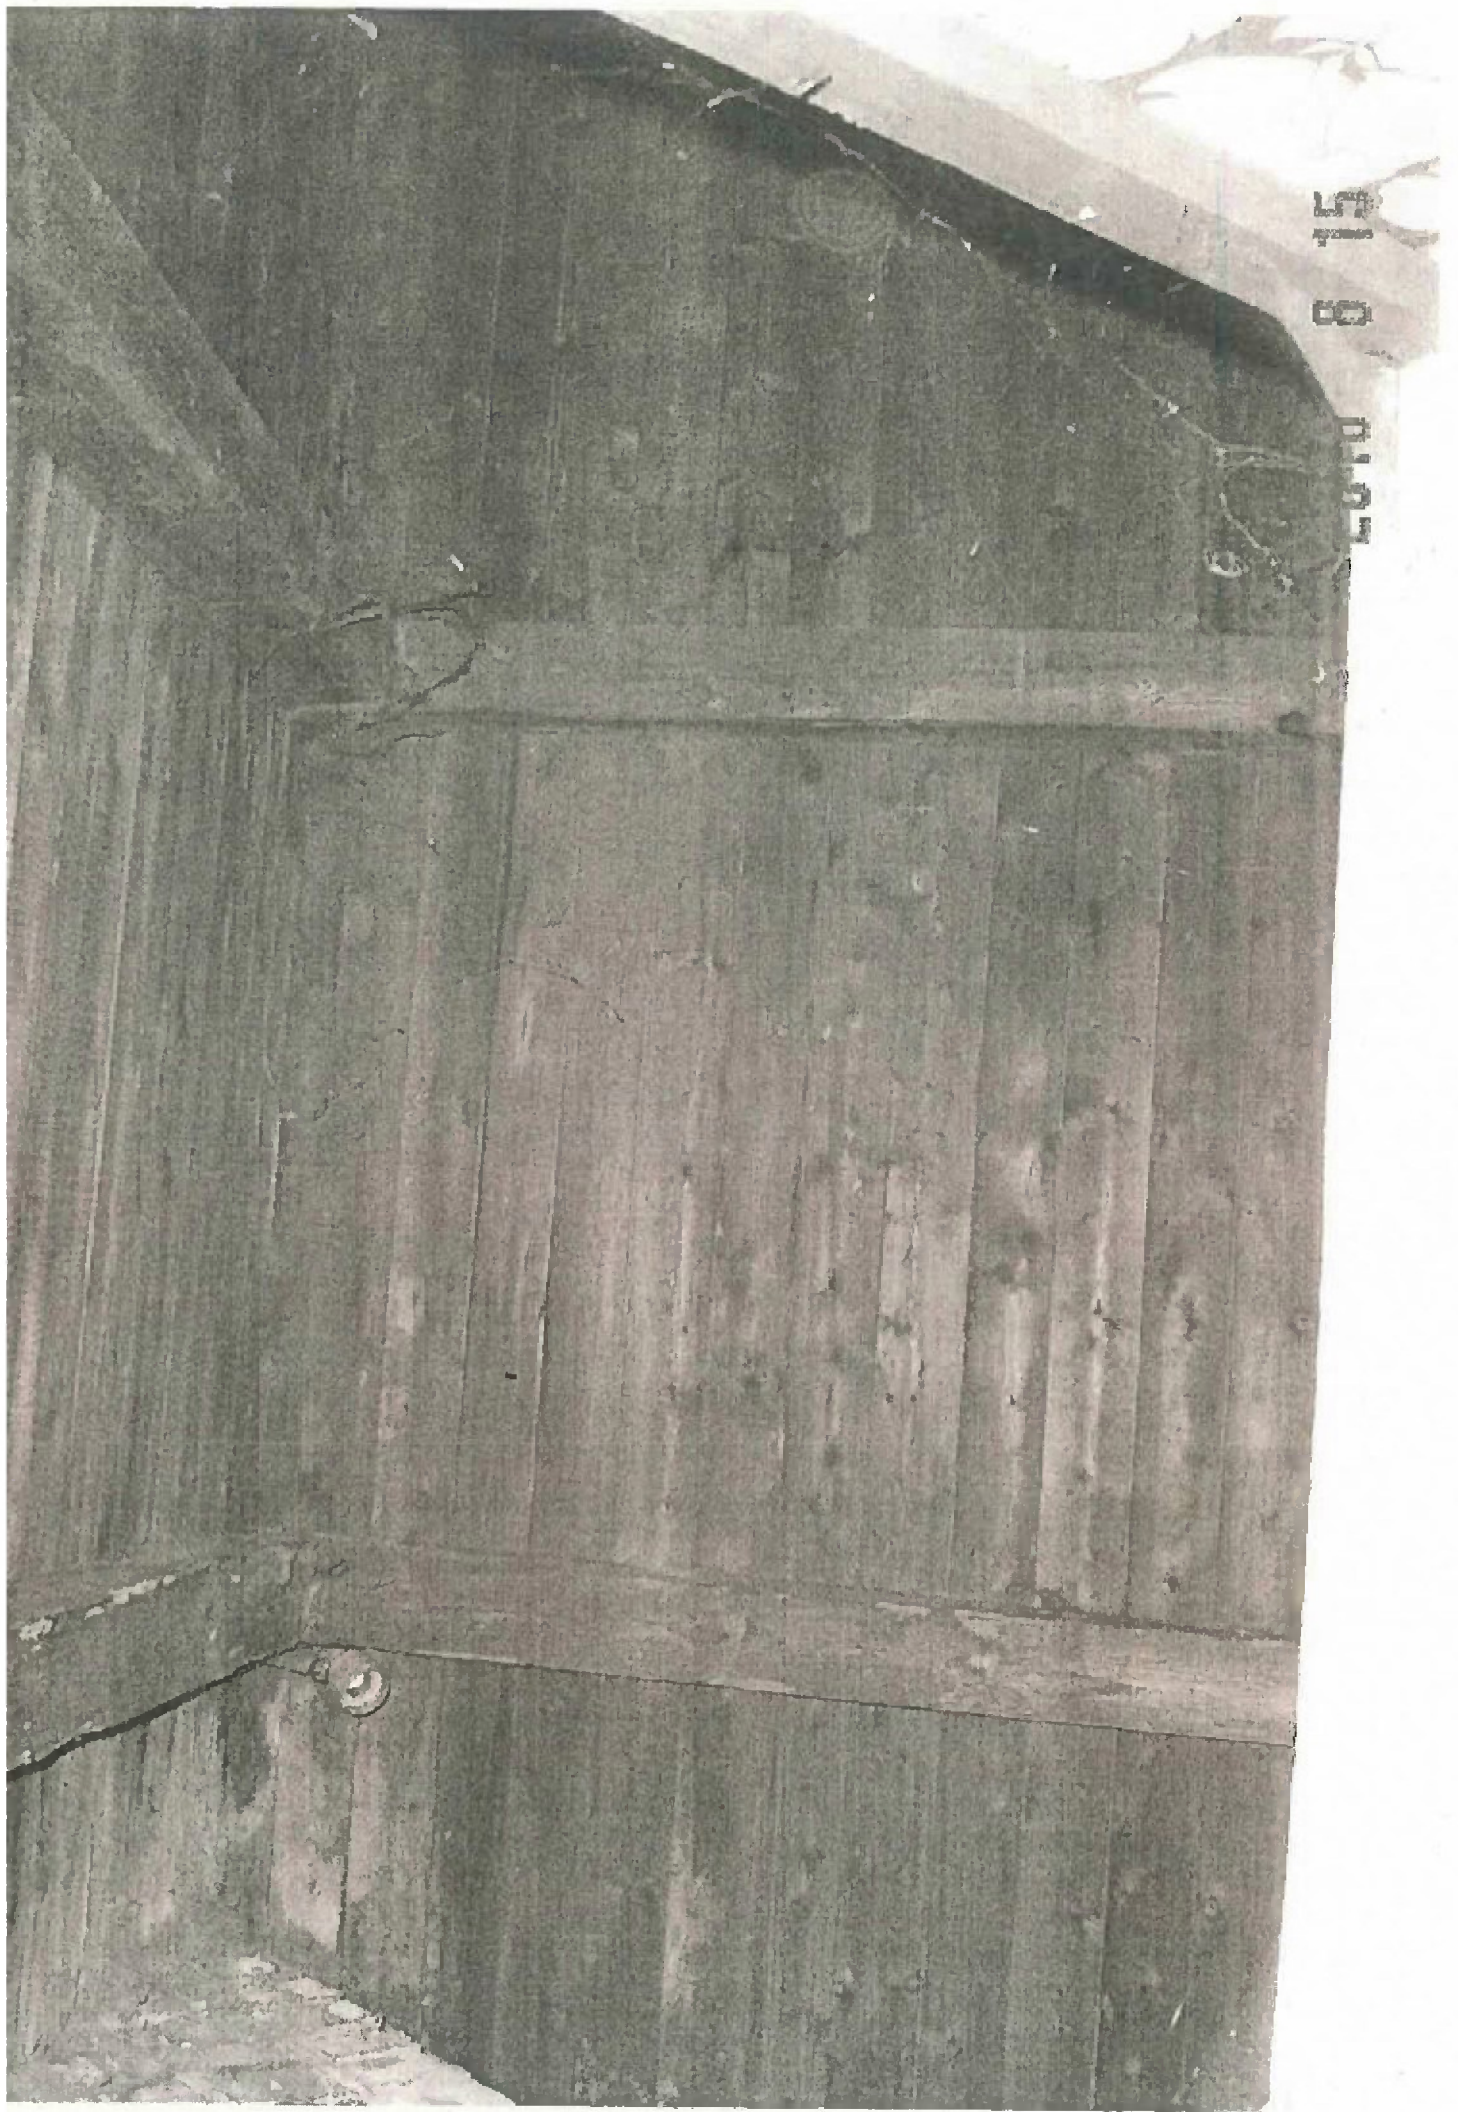
Dach – Die Sparrenkonstruktion des Dachstuhls (Bild 11) ist augenscheinlich ohne tragwerksrelevante Schädigungen. Die sichtbare Konstruktion und die Hölzer sind in einem ausreichenden Zustand.

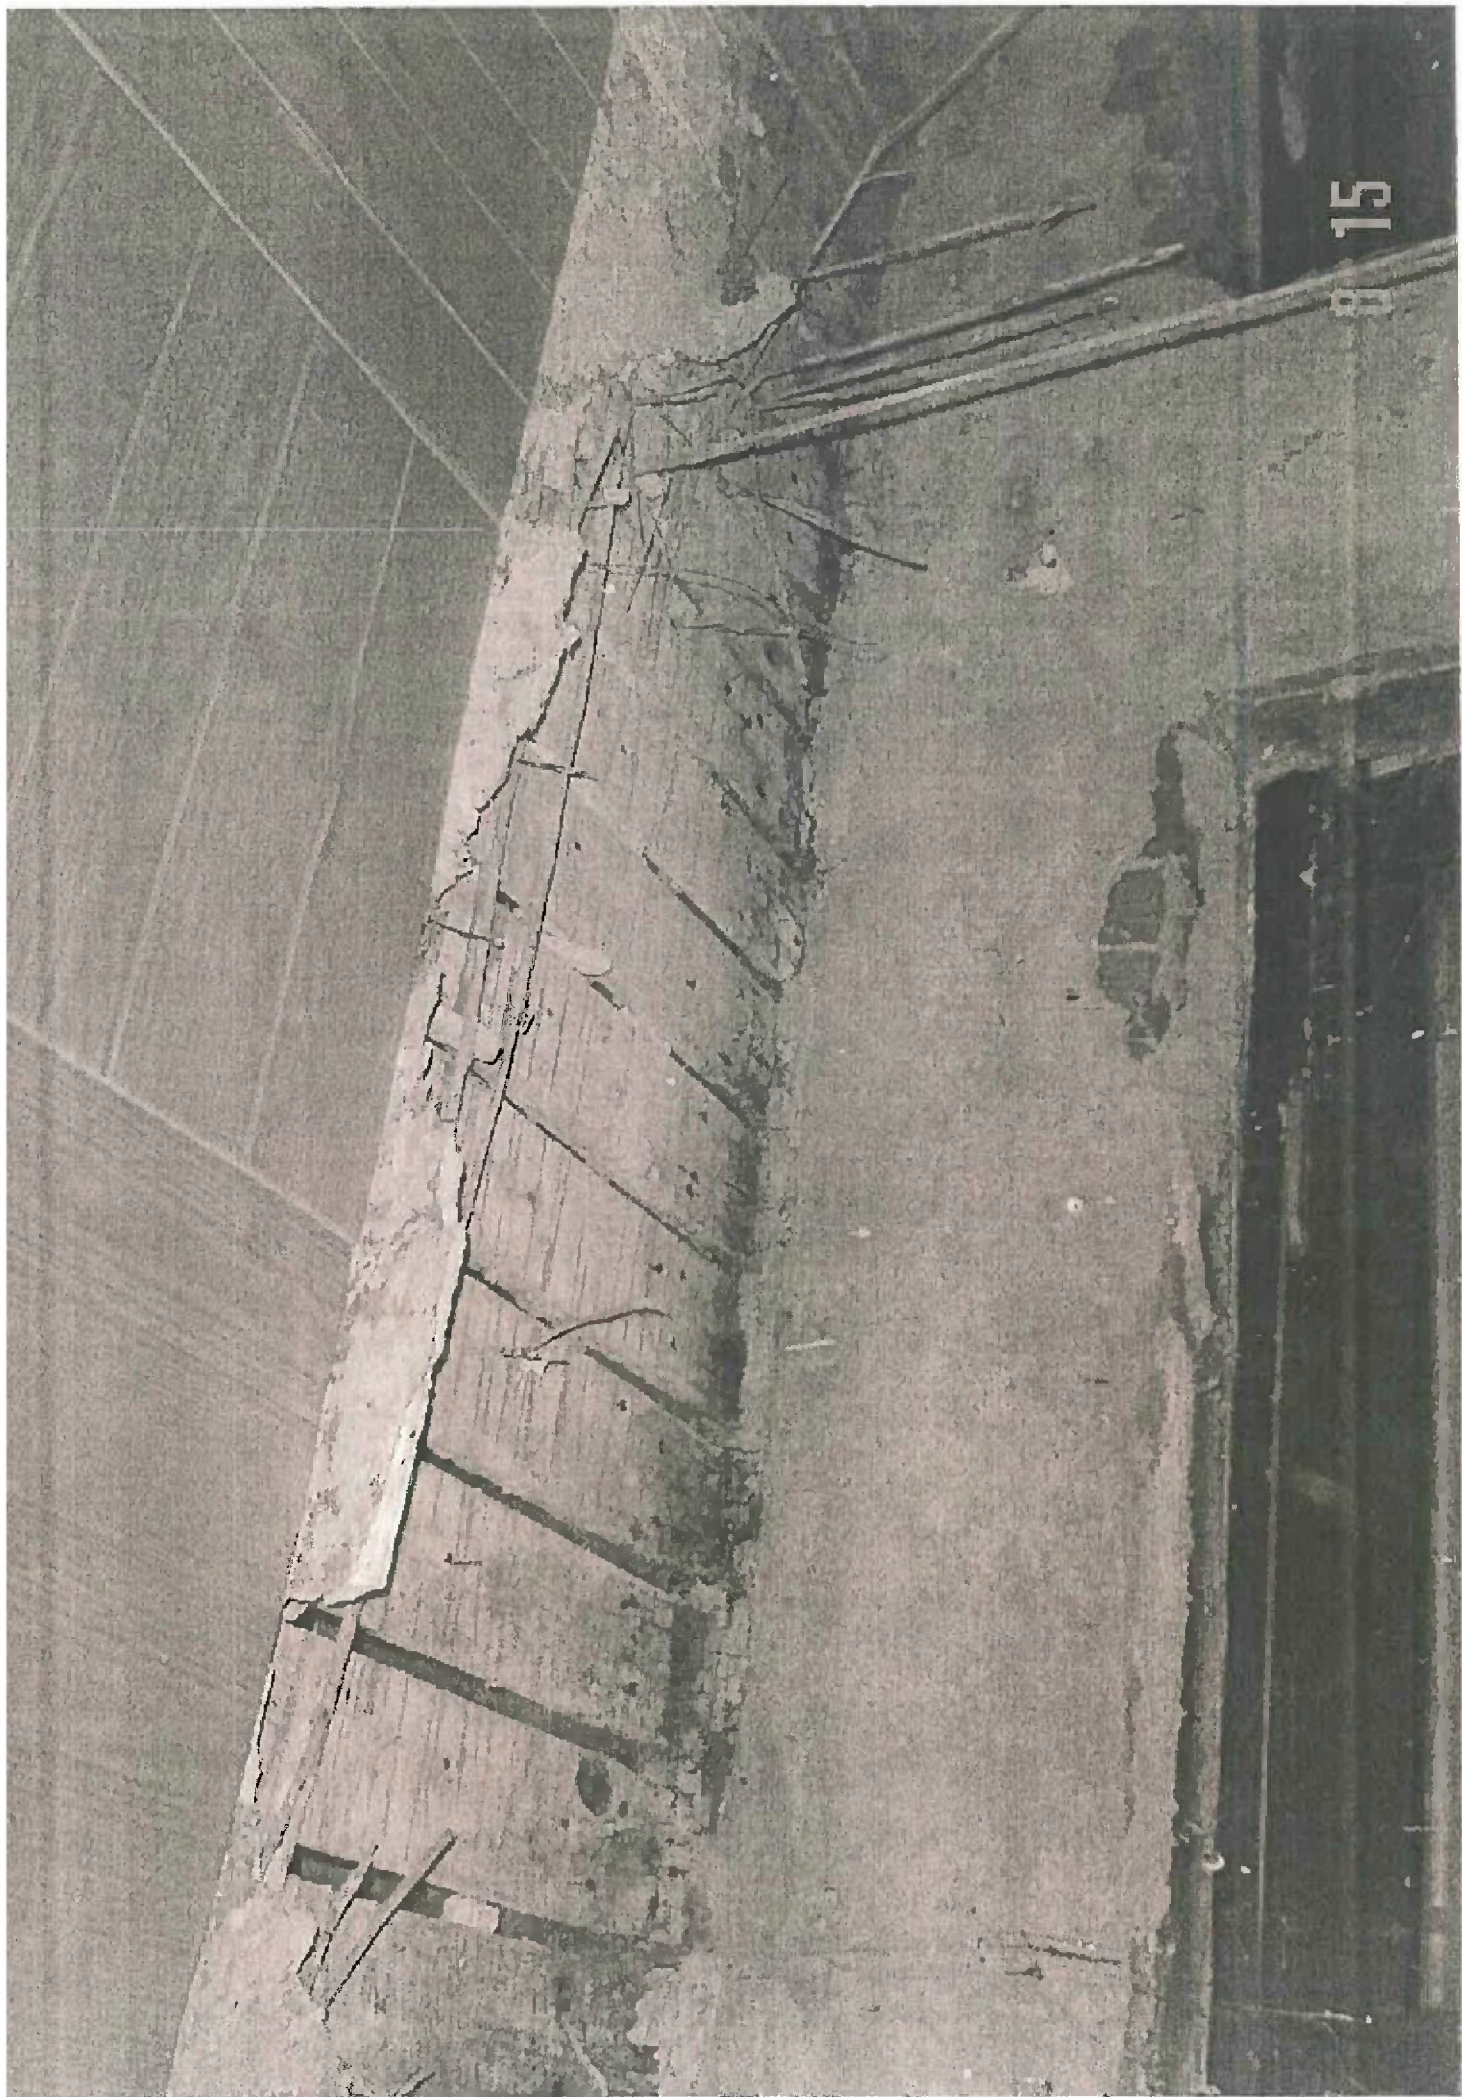
Decke ü. EG - Es sind Durchfeuchtungen (Bild-12) der Unterdecke zur Außenwand sichtbar. Es ist davon auszugehen, dass die Decke in diesen Bereichen geschädigt ist. Daher ist die Decke auf Holzschädigungen durch biologischen Befall zu begutachten und ggf. zu sanieren. Grundsätzlich weist die Decke keine ungewöhnlichen Durchbiegungen auf, sodass davon ausgegangen werden kann, dass bei eventueller Schädigung nur die Balkenköpfe betroffen sind.

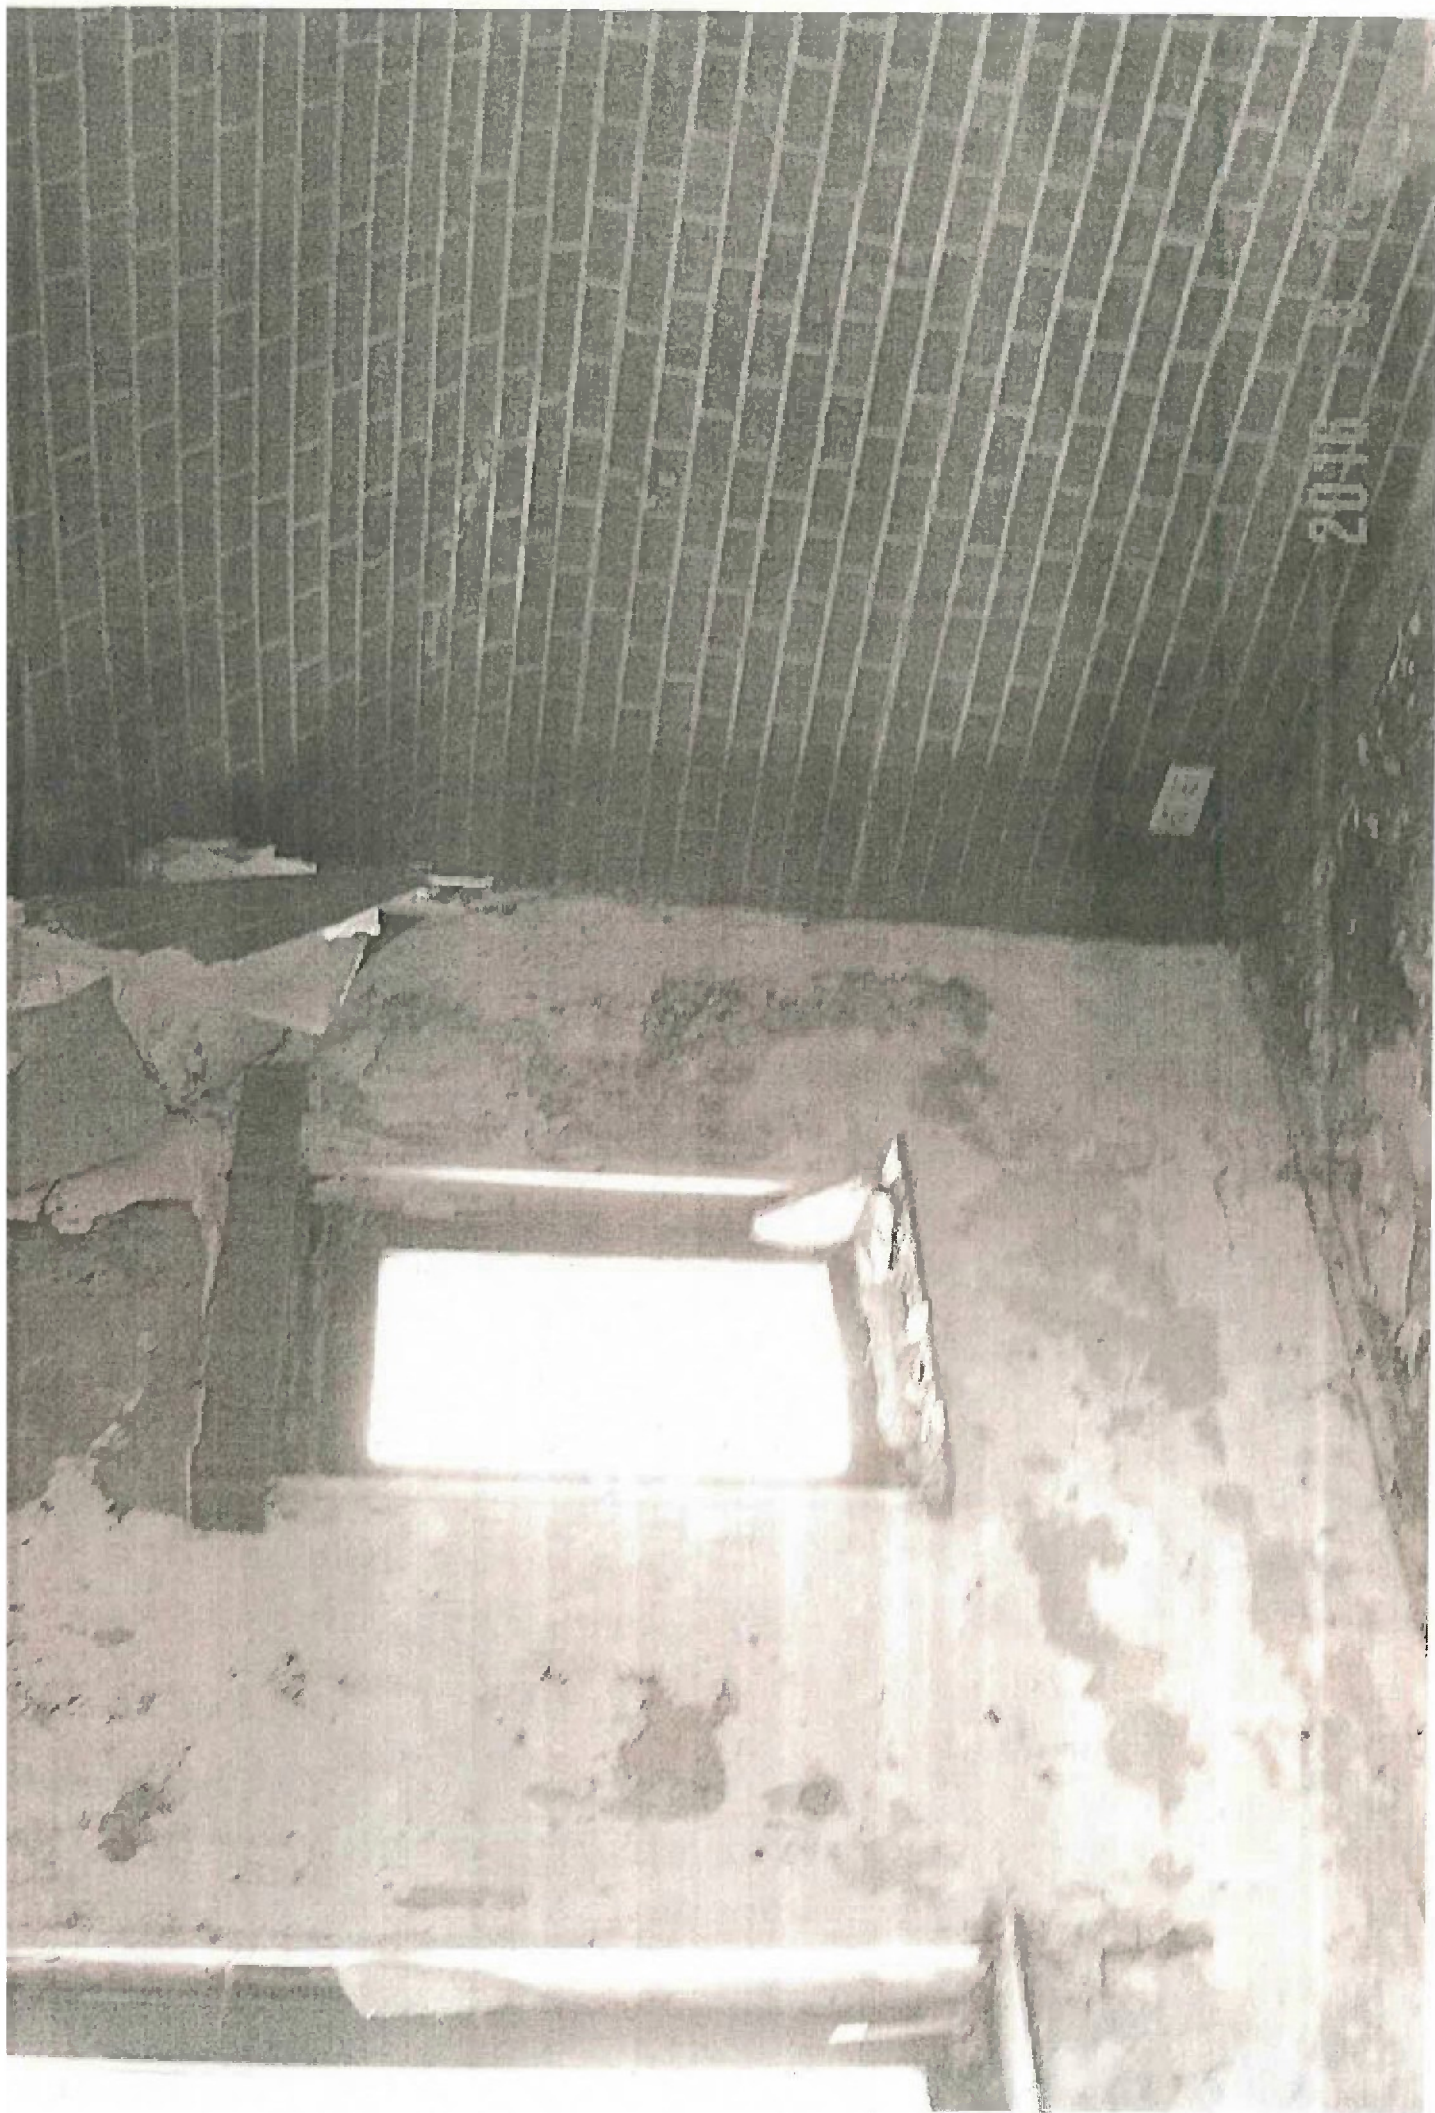
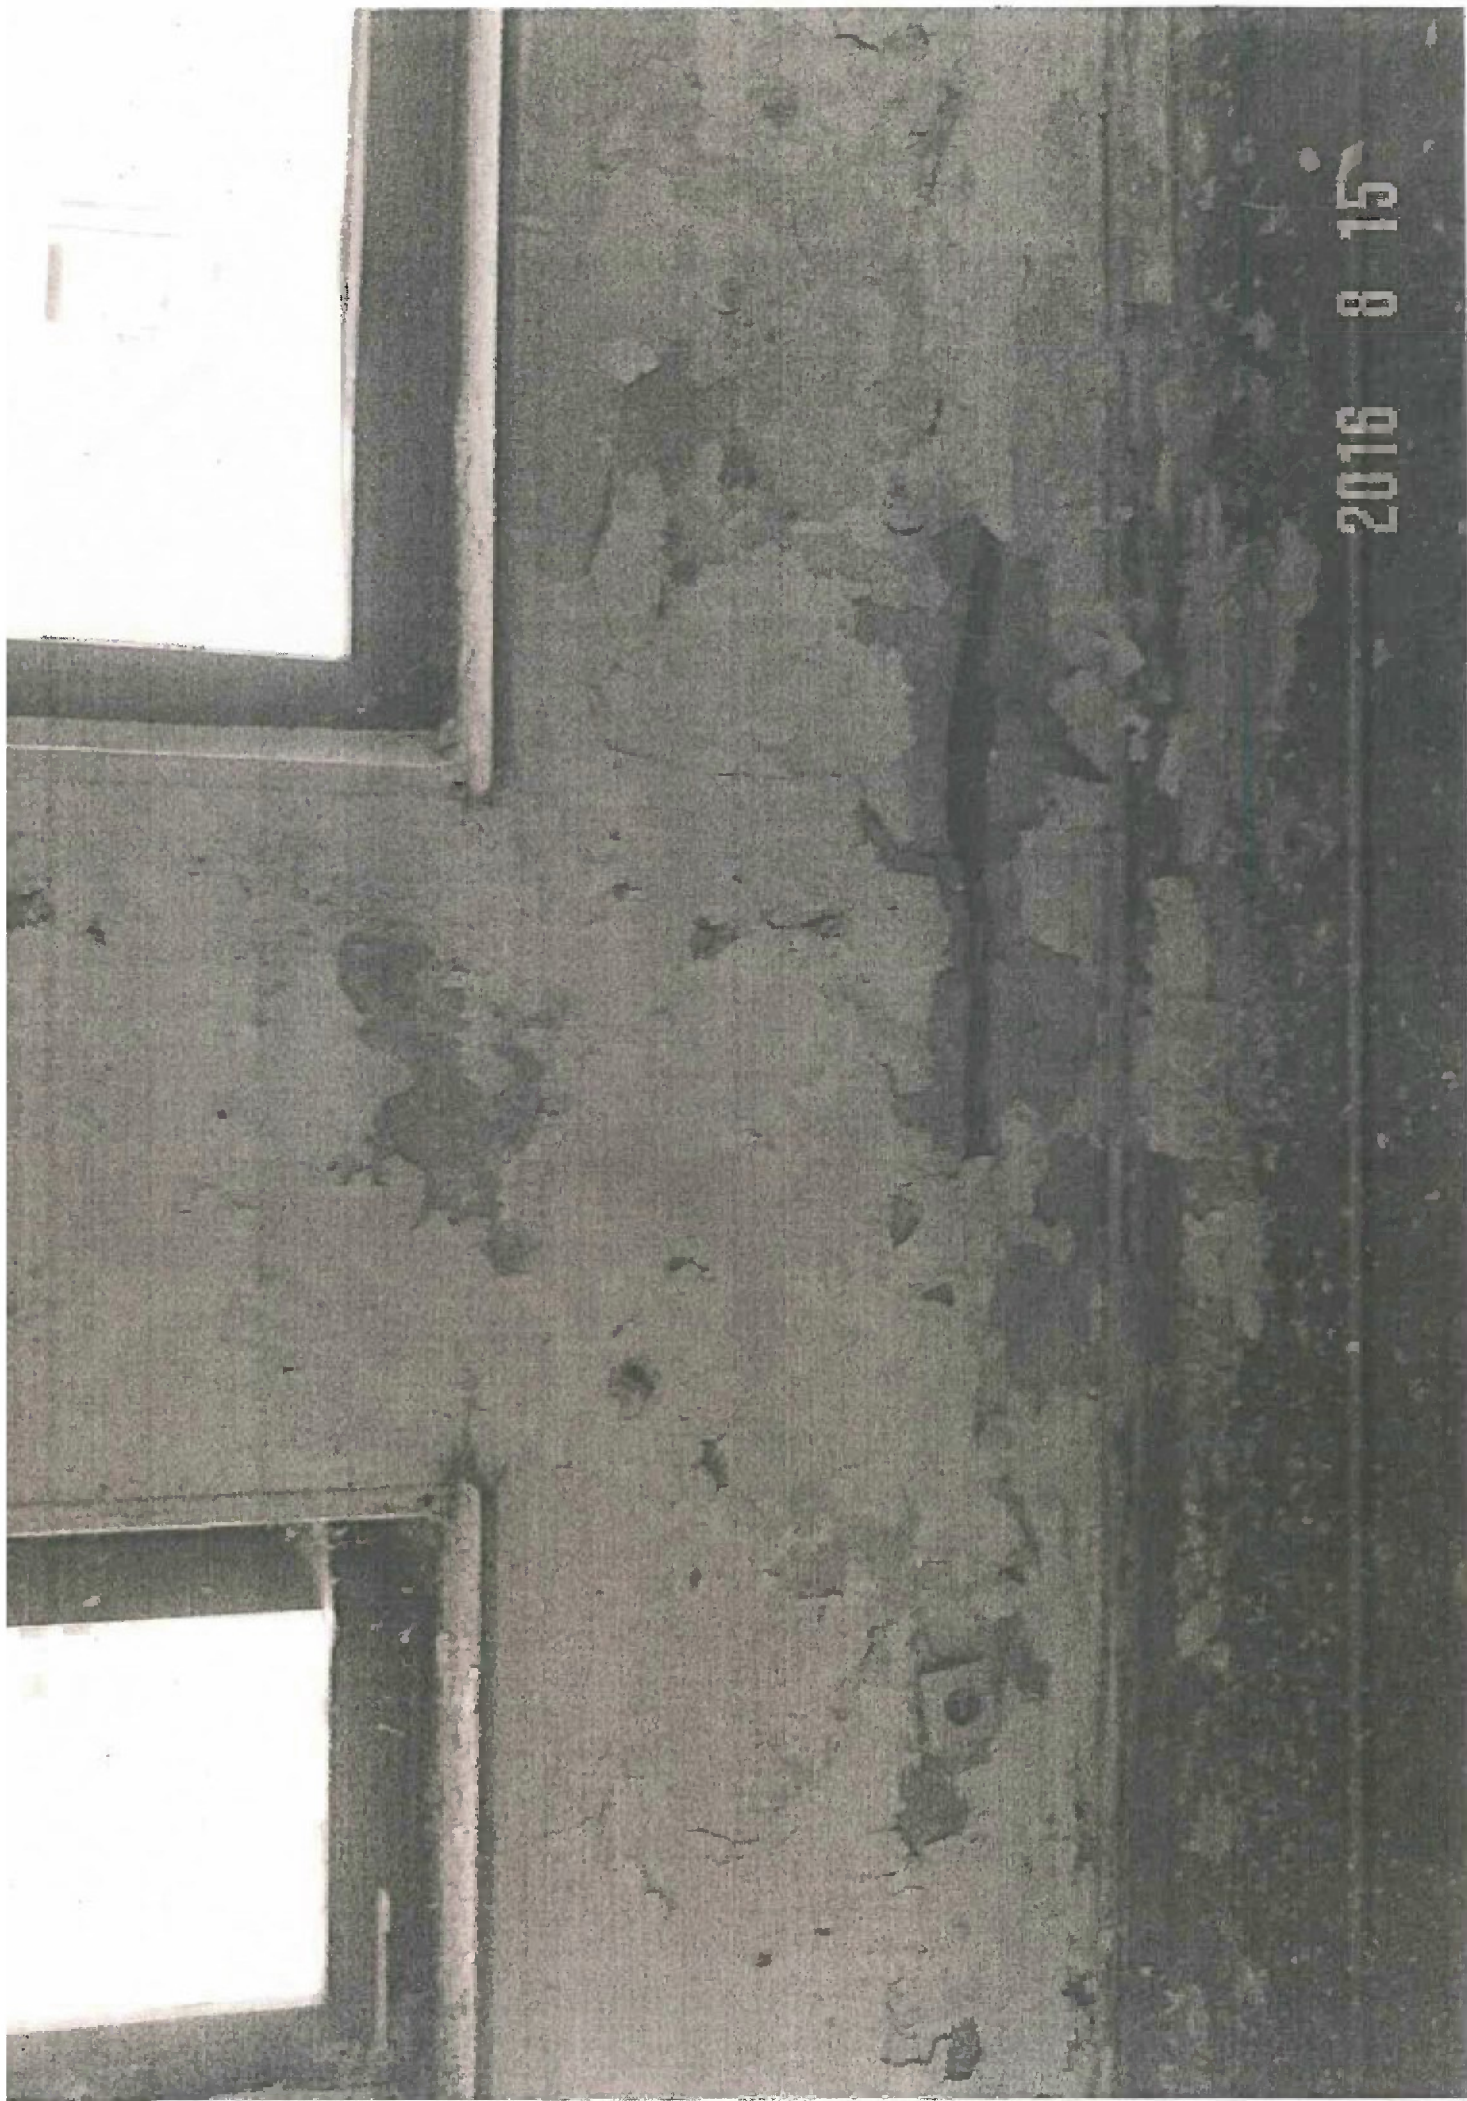
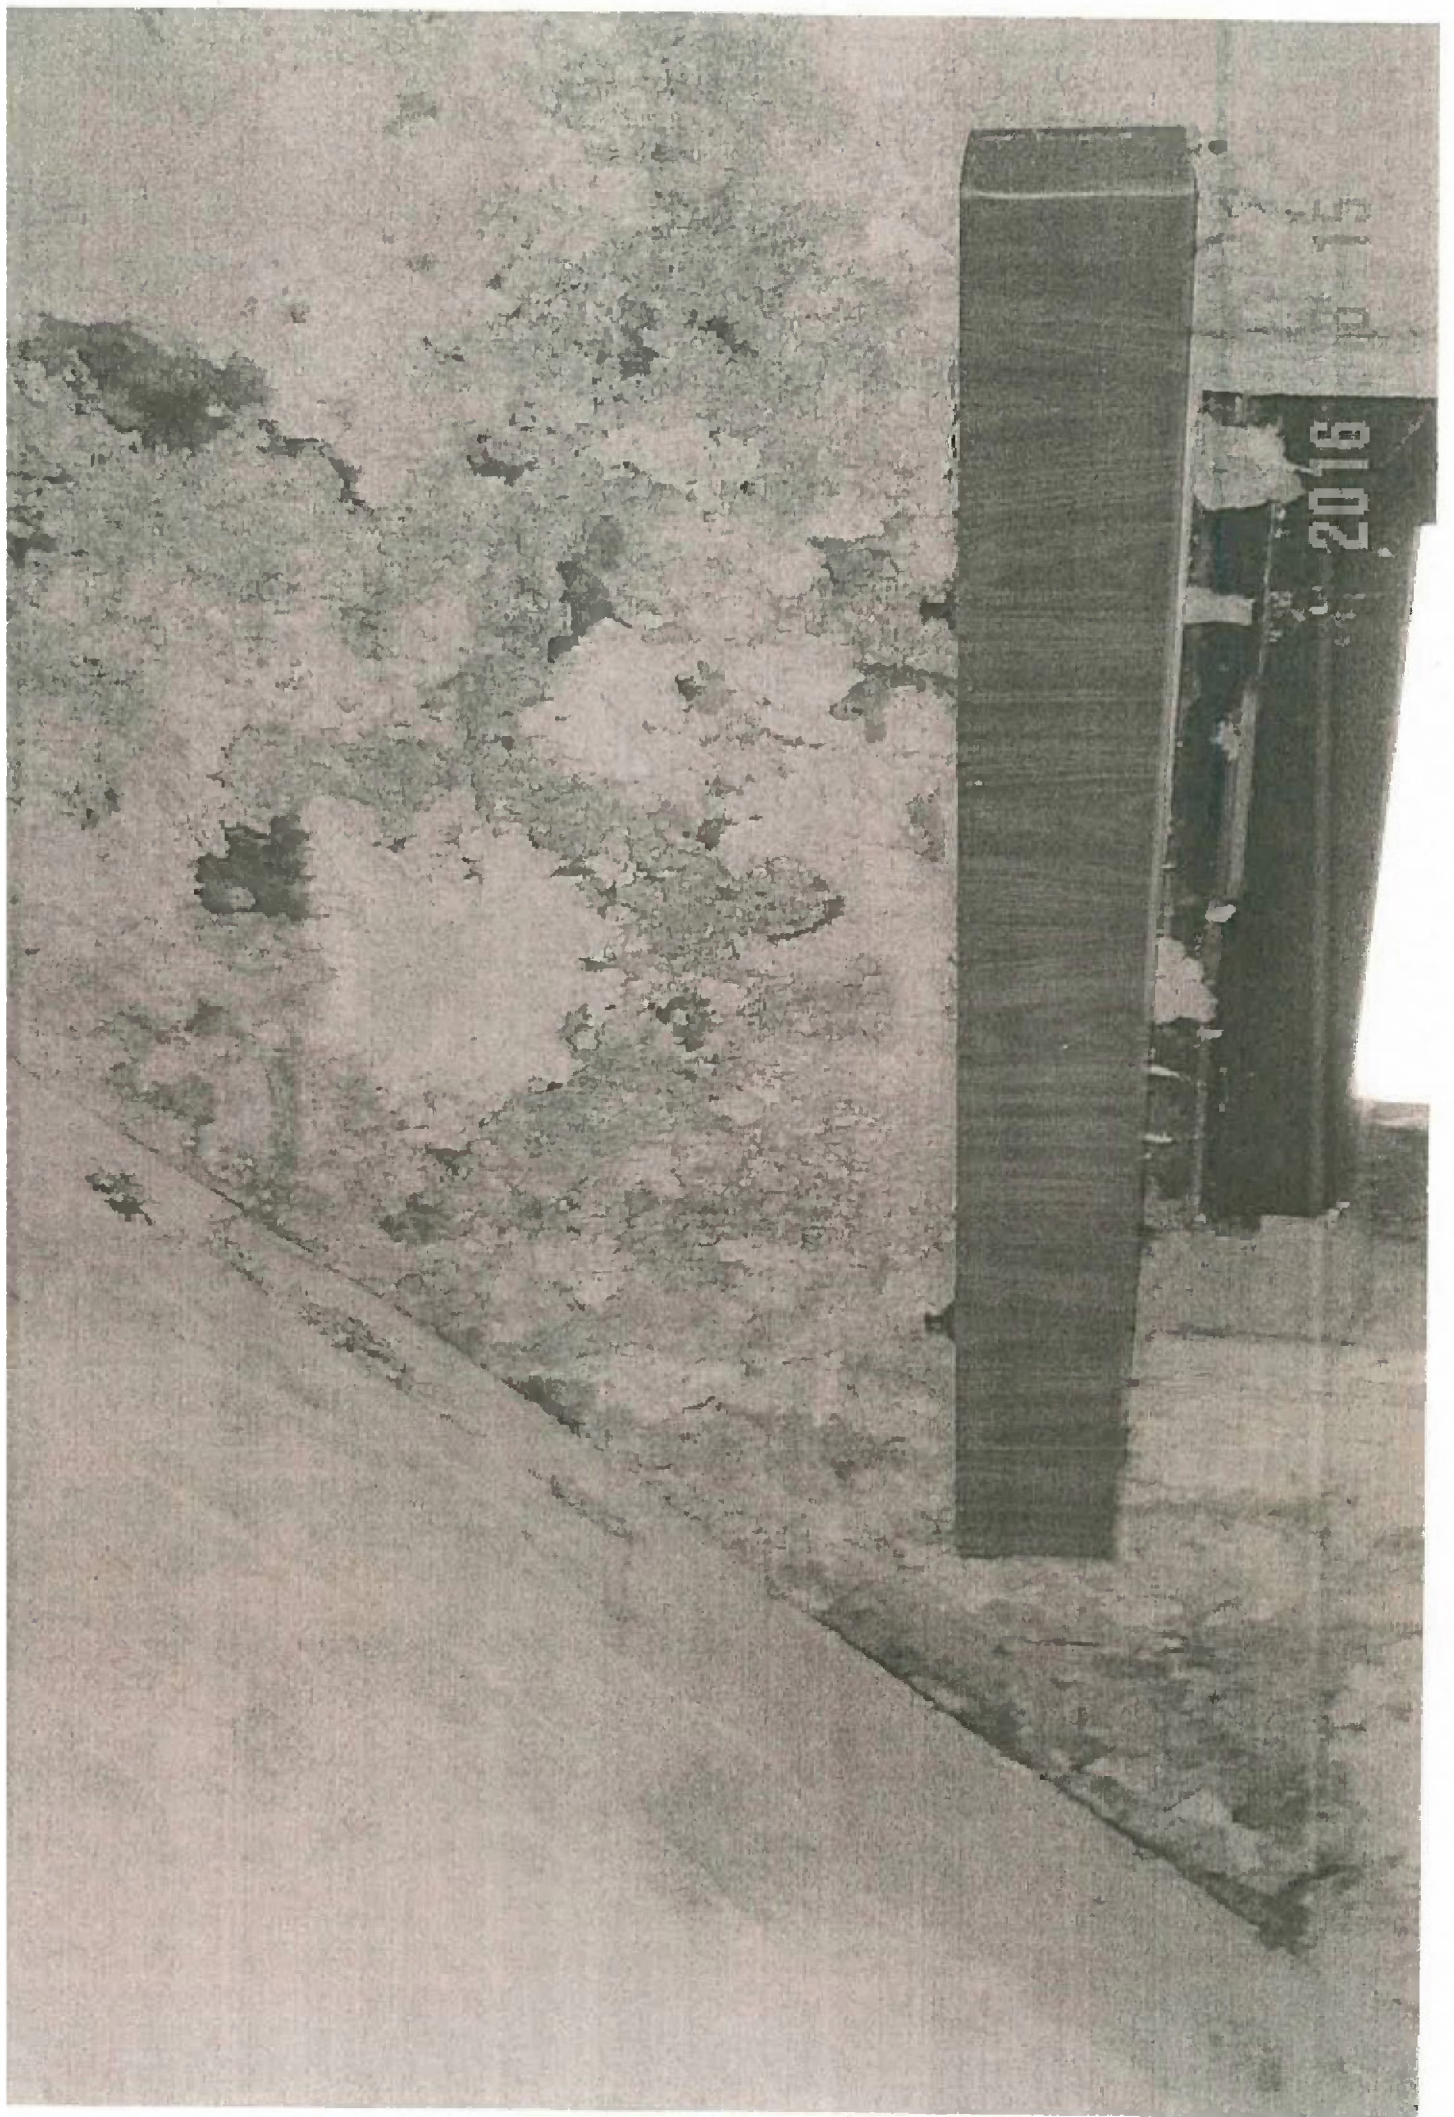
Wände innen - Hier sind insbesondere die Wände im Dachgeschoss stark durchfeuchtet (Bild13-15). Dies rührt wahrscheinlich aus einer undichten Dachkonstruktion. Die Dachkonstruktion und die geschädigten Mauerwerksbereiche sind auf biologischen Befall zu untersuchen.
