Bauliche Analyse der Liegenschaften des Campus Life Sciences der Hochschule für Angewandte Wissenschaften Hamburg- Bergedorf

Kurzdokumentation

**Bauliche Analyse
Raumkonzepte**

Bauliche Analyse und Feststellung des Investitionsbedarfs der Gebäude des Campus Life Sciences der Hochschule für Angewandte Wissenschaften Hamburg-Bergedorf.

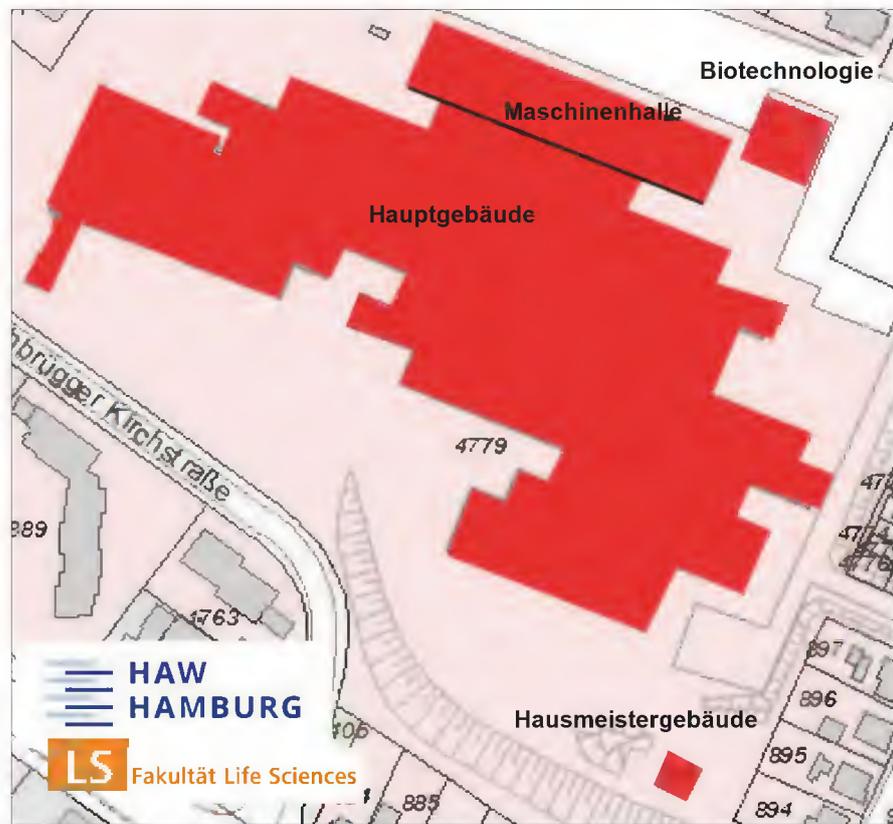
ID	Adresse	Gebäudebezeichnung HAW	Baujahr
Gesamt	4		
HAW_LS_Biotechnologie	Ulmenliet 20	Biotechnologie	1998
HAW_LS_Hauptgebäude)*	Ulmenliet 20	Hauptgebäude	1974
HAW_LS_Maschinenhalle)*	Ulmenliet 20	Maschinenhalle	1974
HAW_LS_Hausmeistergebäude	Ulmenliet 20	Hausmeistergebäude	1974

)* Gebäudeverbund

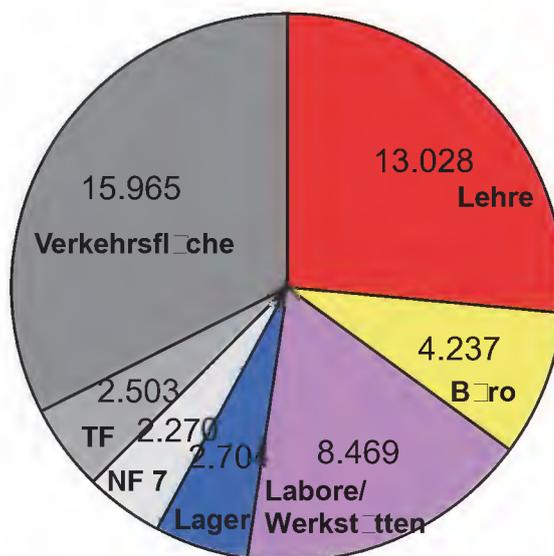
Aufteilung Nettogrundfläche / Nutzflächen gesamt rd. 49.178 m²

Nutzergruppen	1 Lehre	2 Büro	3 Labor hoch	4 Labor mittel	5 Labor niedrig	6 Lager	NF7	TF	VF
	m ² NuF 1-6	m ²	m ²	m ²					
Gesamt	13.028	4.237	2.003	5.159	1.307	2.704	2.270	2.503	15.965
BFSV		136		596		424			
Externe/SUB	7.052						38		
Hausmeister		62				11	7		8
Hochschulsport						14			
HV	797	164			47	34			
LS	4.695	2.825	1.528	4.225	869	1.820	16	203	
Studierendenwerk		1.022	470		333	306	3		
Werkstätten		27			58				
ZF	483		5	338		95	2.206	2.300	15.957

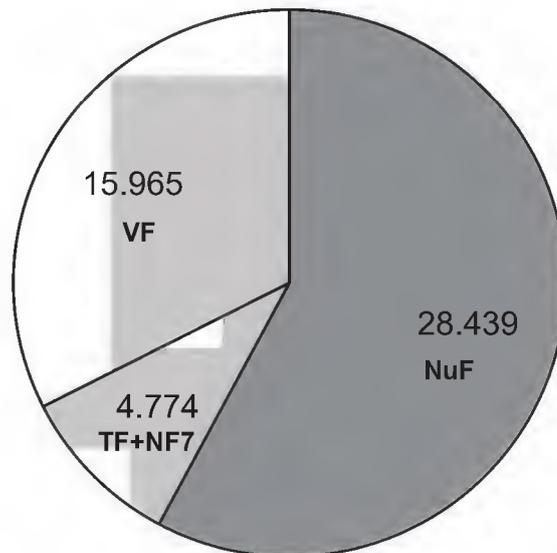
**Aufteilung
Flächen nach
DIN 277 gesamt
rd. 49.178 m²**

Nutzergruppen	NRF m ²	NuF 1-6 m ² NuF 1-6	NF7 m ²	TF m ²	VF m ²
Gesamt	49.178	28.439	2.270	2.503	15.965
BFSV	1.156	1.156			
Externe/SUB	7.090	7.052	38		
Hausmeister	88	73	7		8
Hochschulsport	14	14			
HV	1.043	1.043			
LS	16.181	15.962	16	203	
Studierendenwerk	2.135	2.132	3		
Werkstätten	85	85			
ZF	21.386	922	2.206	2.300	15.957

- Bei einer Nettoraumfläche (NRF) von rd. 49.178 m² beträgt der Anteil der Nebennutzflächen, bestehend aus Sanitär-, Umkleide- sowie Technikflächen rd. 4.773 m² (Anteil rd. 10 %).
- Der Verkehrsflächenanteil beträgt rd. 15.965 m² und belegt somit rd. 32 % der gesamten Nettogrundfläche.
- Der Anteil der Nutzfläche NuF 1-6 an der Nettogrundfläche beträgt rd. 58 %.

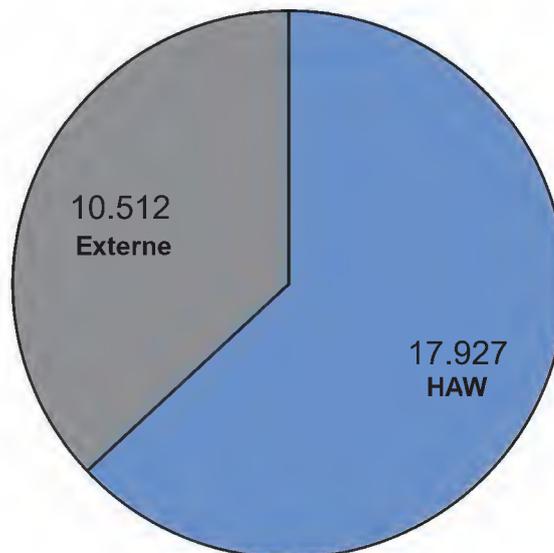
Aufteilung NuF 1- 6 gesamt rd. 28.439 m²

- Der von der Hochschule HAW genutzte Anteil beträgt mit rd. 18.000 m² NuF 1-6 nur rd. 61 % der vorhandenen Nutzfläche NuF 1-6.
- Der Rest von rd. 11.000 m² ist von Externen belegt oder vermietet.

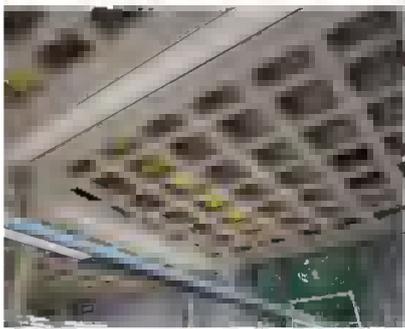
Figure 1: Ceiling grid with missing tiles.

Figure 1 shows a close-up view of a ceiling grid. The grid consists of square acoustic tiles. Several tiles are missing, exposing the underlying structure. The missing tiles are located in the upper left and center-right areas of the grid. The remaining tiles appear to be made of a porous material, likely mineral wool or fiberglass, designed for sound absorption. The grid is supported by a metal frame.

The missing tiles are located in the upper left and center-right areas of the grid.

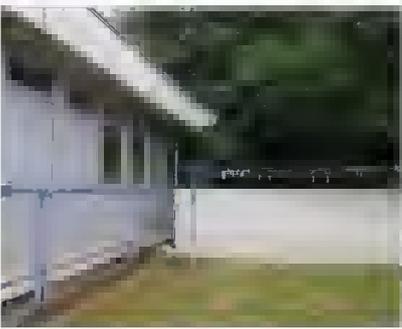
Figure 1: White building with walkway and fence.

Figure 1 shows a white building with a covered walkway and a fence in the foreground. The building has a simple, rectangular design with a flat roof. The walkway is supported by a series of white posts. The fence is made of metal and runs along the edge of the walkway. The background shows some greenery and a clear sky.

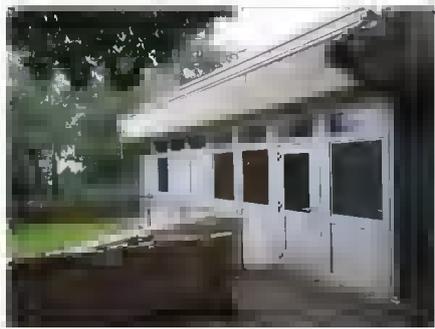
Figure 2: White building with walkway and fence, different perspective.

Figure 2 shows a white building with a covered walkway and a fence in the foreground, similar to Figure 1 but with a different perspective. The building has a simple, rectangular design with a flat roof. The walkway is supported by a series of white posts. The fence is made of metal and runs along the edge of the walkway. The background shows some greenery and a clear sky.
