BIM Machbarkeitsstudie

Verbindungsbahn-Entlastungstunnel (VET) Hamburg

Anlage 03 Bewertungsmatrix Stationsvarianten

Stand: 24.04.2023
erstellt im Auftrag der DB Netz AG

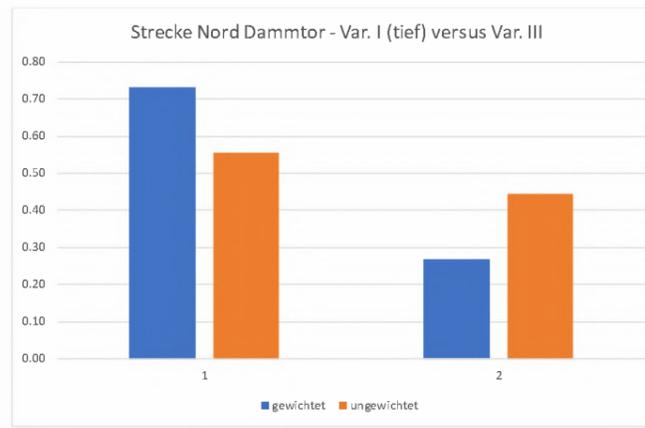
Variantenübersicht VET - DAMMTOR
Variantenvergleich

Kriterium	Spez. Wichtung	Teilkriterium	Wichtung einzeln	Strecke Nord Dammtor - Var. I (tief) versus Var. III					
				Var.I	Pkt0-1	Strecke Nord Var.I gewichtete Pkt	Var.III_nordgekrümmt	Pkt0-1	Strecke Nord Var.III_nordgekrümmt gewichtete Pkt
Allgemeines		Kurzbeschreibung		Nordlage in ca. 20,5m Tiefe Bahnsteig		0.73	Südlage unmittelbar südlich Dammtor-Gebäude in ca. 33,5m Tiefe Bahnsteig		0.27
Verkehrliche Belange/ Betrieb/ Anlagen	23%	Bztl. Eingriffe in Straßenverkehr	2.25%	Verkehrsumleitung im gesamten Kreuzungsbereich Theodor-Heuss-Platz während Baugrubenerstellung/ Deckel zwingend. Buslinien 4 und 5 betroffen, sehr hohes Verkehrsaufkommen	0	0.00	Unterbrechung Dammtordamm (Buslinien 4 und 5) während Baugrubenerstellung/ Deckelbauweise	1	0.02
		Anlagenbedingte Eingriffe in Eigentum Dritter (Privateigentum, HOCHBAHN)	5.63%	nein	1	0.06	Schnittstelle mit U-Bahn U5/ Kombi, direkte Unterfahung	0	0.00

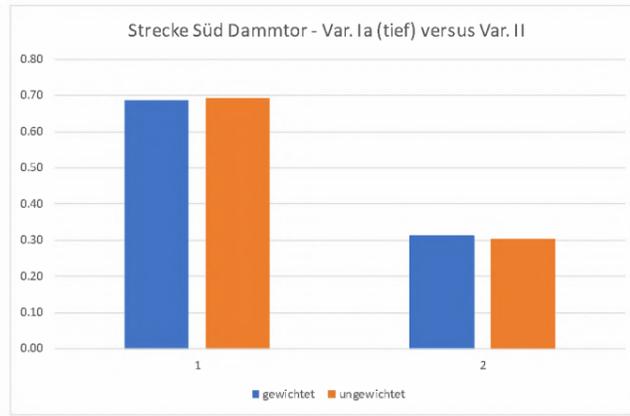
Varianteübersicht VET - DAMMTOR
Variantevergleich

Kriterium	Spez. Wichtung	Teilkriterium	Wichtung einzeln	Strecke Süd Dammtor - Var. Ia (tief) versus Var. II					
				Var.Ia (tiefer)	Pkt0-1	Strecke Süd I II Var.Ia (tiefer) gewichtete Pkt	Var.II	Pkt0-1	Strecke Süd I II Var.II gewichtete Pkt
Allgemeines		Kurzbeschreibung		Nordlage in ca. 33,5m Tiefe Bahnsteig		0.69	Südlage neben HP U1, Stephansplatz in ca. 33,5m Tiefe Bahnsteig		0.31
Verkehrliche Belange/ Betrieb/ Anlagen	23%	Bztl. Eingriffe in Straßenverkehr	2.25%	Verkehrsumleitung im gesamten Kreuzungsbereich Theodor-Heuss-Platz während Baugrubenerstellung/ Deckel zwingend. Buslinien 4 und 5 betroffen, sehr hohes Verkehrsaufkommen	0	0.00	Unterbrechung Dammtordamm (Buslinien 4 und 5) während Baugrubenerstellung/ Deckelbauweise	1	0.02
		Anlagenbedingte Eingriffe in Eigentum Dritter (Privateigentum, HOCHBAHN)	5.63%	nein	1	0.06	Schnittstelle mit U-Bahn U5/ Kombi, direkte Unterfahrung der U1; ggf. Eingriff in Tiefgarage Casino Esplanade	0	0.00

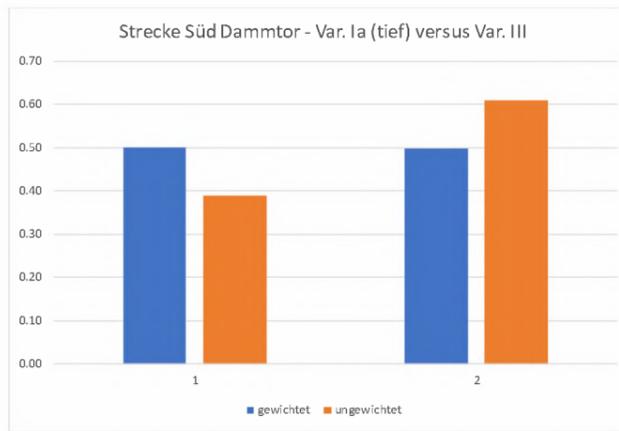
Variantenübersicht VET - DAMMTOR
Variantenvergleich

Kriterium	Spez. Wichtung	Teilkriterium	Wichtung einzeln	Strecke Süd Dammtor - Var. Ia (tief) versus Var. III					
				Var.Ia (tiefer)	Pkt0-1	Strecke Süd I III Var.Ia (tiefer) gewichtete Pkt	Var.III_südgekrümmt	Pkt0-1	Strecke Süd I III Var.III gewichtete Pkt
Allgemeines		Kurzbeschreibung		Nordlage in ca. 33,5m Tiefe Bahnsteig		0.50	Südlage unmittelbar südlich Dammtor-Gebäude in ca. 33,5m Tiefe Bahnsteig		0.50
Verkehrliche Belange/ Betrieb/ Anlagen	23%	Bztl. Eingriffe in Straßenverkehr	2.25%	Verkehrsumleitung im gesamten Kreuzungsbereich Theodor-Heuss-Platz während Baugrubenerstellung/ Deckel zwingend. Buslinien 4 und 5 betroffen, sehr hohes Verkehrsaufkommen	0	0.00	Unterbrechung Dammtordamm (Buslinien 4 und 5) während Baugrubenerstellung/ Deckelbauweise	1	0.02
		Anlagenbedingte Eingriffe in Eigentum Dritter (Privateigentum, HOCHBAHN)	5.63%	nein	1	0.06	Schnittstelle mit U-Bahn U5/ Kombi-Bauwerk, Unterfahrung der U1-Röhren	0	0.00

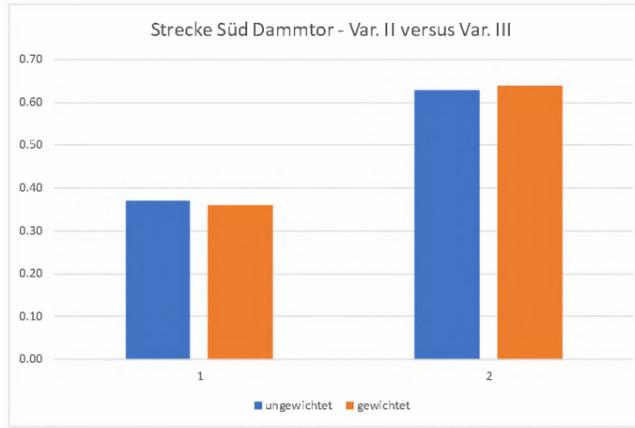
Variantenübersicht VET - DAMMTOR
Variantenvergleich

Kriterium	Spez. Wichtung	Teilkriterium	Wichtung einzeln	Strecke Süd Dammtor - Var. II versus Var. III					
				Var.II	Pkt0-1	Strecke Süd II - III Var II gewichtete Pkt	Var.III_südgekrümmt	Pkt0-1	Strecke Süd II - III Var III gewichtete Pkt
Allgemeines		Kurzbeschreibung		Südlage neben HP U1, Stephansplatz in ca. 33,5m Tiefe Bahnsteig		0.37	Südlage unmittelbar südlich Dammtor-Gebäude in ca. 33,5m Tiefe Bahnsteig		0.63
Verkehrliche Belange/ Betrieb/ Anlagen	23%	Bztl. Eingriffe in Straßenverkehr	2.25%	Unterbrechung Dammtordamm (Buslinien 4 und 5) während Baugrubenerstellung/ Deckelbauweise	0.5	0.01	Unterbrechung Dammtordamm (Buslinien 4 und 5) während Baugrubenerstellung/ Deckelbauweise	0.5	0.01
		Anlagenbedingte Eingriffe in Eigentum Dritter (Privateigentum, HOCHBAHN)	5.63%	Schnittstelle mit U-Bahn U5/ Kombi, direkte Unterfahrung der U1; ggf. Eingriff in Tiefgarage Casino Esplanade	0	0.00	Schnittstelle mit U-Bahn U5/ Kombi, Unterfahrung der U1-Röhren	1	0.06

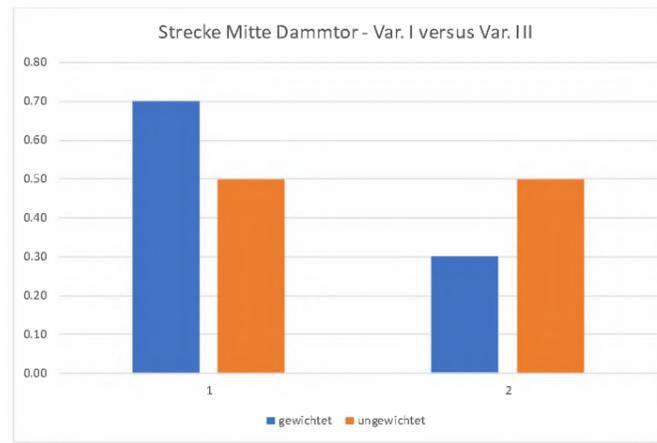
Variantenübersicht VET - DAMMTOR
Variantenvergleich

Kriterium	Spez. Wichtung	Teilkriterium	Wichtung einzeln	Strecke Mitte Dammtor - Var. I versus Var. III					
				Var.I	Pkt0-1	Strecke Mitte Var I gewichtete Pkt	Var.III_nordgekrümmt	Pkt0-1	Strecke Mitte Var III gewichtete Pkt
Allgemeines		Kurzbeschreibung		Nordlage in ca. 20,5m Tiefe Bahnsteig		0.70	Südlage unmittelbar südlich Dammtor-Gebäude in ca. 33,5m Tiefe Bahnsteig		0.30
Verkehrliche Belange/ Betrieb/ Anlagen	23%	Bztl. Eingriffe in Straßenverkehr	2.25%	Verkehrsumleitung im gesamten Kreuzungsbereich Theodor-Heuss-Platz während Baugrubenerstellung/ Deckel zwingend. Buslinien 4 und 5 betroffen, sehr hohes Verkehrsaufkommen	0	0.00	Unterbrechung Dammtordamm (Buslinien 4 und 5) während Baugrubenerstellung/ Deckelbauweise	1	0.02
		Anlagenbedingte Eingriffe in Eigentum Dritter (Privateigentum, HOCHBAHN)	5.63%	nein	1	0.06	Schnittstelle mit U-Bahn U5/ Kombi, Unterfahung U1-Röhren	0	0.00
		Bahnsteiggeometrie: Bahnsteigform (Gerade ideal, min. R = 500m)	2.25%	r=2000m, u=0mm für Trasse Mitte	1	0.02	R=500m, u= 0mm	0	0.00

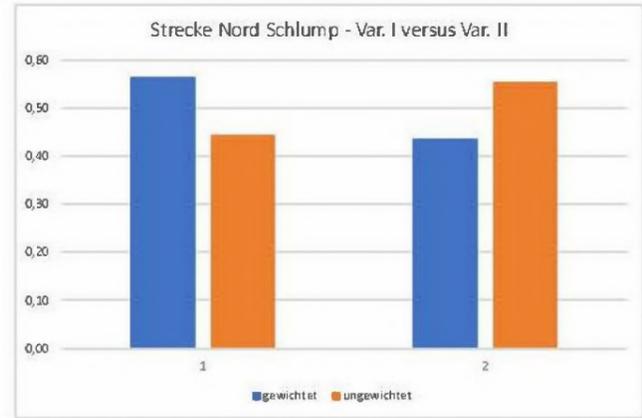
Variantenübersicht VET - SCHLUMP: gesamter Bereich offene Bauweise/ Station
 Variantenvergleich

Kriterium	Spez. Wichtung	Teilkriterium	Wichtung einzeln	Strecke Nord Schlump - Var. I versus Var. II					
				Var. I	Pkt 0-1	Variante 1	Var. II	Pkt 0-1	Variante 2
		Kurzbeschreibung		Lage unterhalb der U-Bahn-Linien U2/U3 in ca. 22,8m Tiefe Bahnsteig		0,56	Lage zwischen U2/U3 und Bundesstraße in ca. 22,8m Tiefe Bahnsteig		0,44
Verkehrliche Belange/ Betrieb	23%	Bztl. Eingriffe in Straßenverkehr	2,25%	neben Straße "Beim Schlump" auch Kreuzungsbereich tlw. blockiert, damit auch Schäferkampsallee/ Schröderstiftstraße betroffen, hohes Verkehrsaufkommen	0,5	0,01	neben Straße "Beim Schlump" auch Kreuzungsbereich tlw. blockiert, damit auch Schäferkampsallee/ Schröderstiftstraße betroffen, hohes Verkehrsaufkommen	0,5	0,01
		Anlagenbedingte Eingriffe in Eigentum Dritter (Privateigentum, HOCHBAHN)	5,63%	Schnittstelle mit U-Bahn U2/U3, direkte Unterfahung und direkter Anschluss (Treppe und Lift an Bahnsteig U3)	0	0,00	geringer, Station schließt nur seitlich an U-Bahn-Bauwerk, ebenfalls direkte Unterfahung für Bereich Stumpfgleis erf.	1,0	0,06

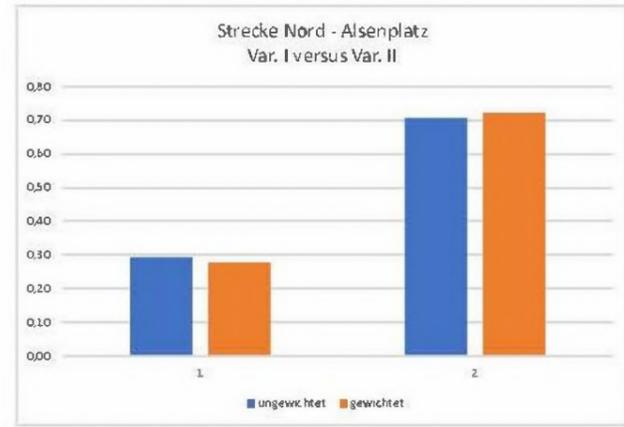
Variantenübersicht VET - ALSENPLATZ: gesamter Bereich offene Bauweise/ Station
Variantenvergleich

Kriterium	Spez. Wichtung	Teilkriterium	Wichtung einzeln	Strecke Nord - Alsenplatz Var. I versus Var. II					
				Var. I mit Abzweigbauwerk	Pkt 0-1	Variante 1	Var. II ohne Abzweigbauwerk	Pkt 0-1	Variante 2
		Kurzbeschreibung		Die Station liegt ca. 15m unter GOK		0,29	Die Station liegt ca. 15m unter GOK		0,71
Verkehrliche Belange/ Betrieb	23%	Bztl. Eingriffe in Straßenverkehr	2,25%	Eingriff in die Alsenstraße/ Ring 2 (hohes Verkehrsaufkommen) und Eckenförder Straße (Nebenstraße)	0,5	0,01	Eingriff in die Alsenstraße/ Ring 2 (hohes Verkehrsaufkommen) und tlw. Augustenburger Straße (Nebenstraße)	0,5	0,01
		Anlagenbedingte Eingriffe in Eigentum Dritter (Privateigentum, HOCHBAHN)	5,63%	Ggf. Unterfangung Privatgebäude nördlich des Alsenparks aufgrund Nähe Schlitzwandbaugrube (Rückbau FLAKS e.V. (Zentrum für Frauen in Altona) erforderlich, voraussichtlich aber städtische Einrichtung)	0	0,00	Keine Betroffenheit (Rückbau FLAKS e.V. (Zentrum für Frauen in Altona) erforderlich, voraussichtlich aber städtische Einrichtung)	1	0,06

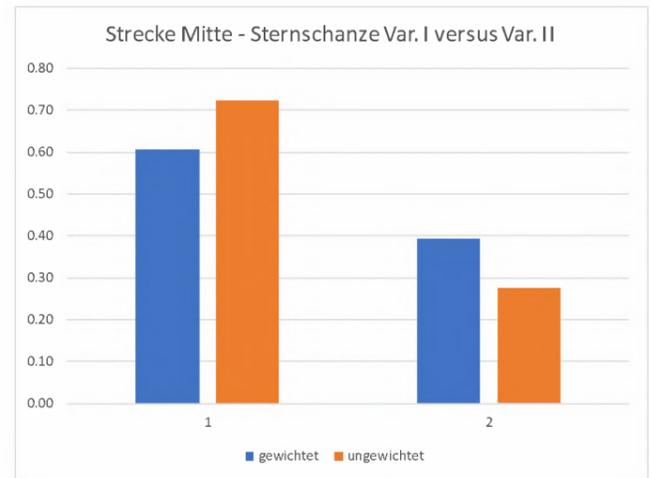
Variantenübersicht VET - STERNSCHANZE: gesamter Bereich offene Bauweise/ Station
 Variantenvergleich

Kriterium	Spez. Wichtung	Teilkriterium	Wichtung einzeln	Strecke Mitte - Sternschanze Var. I versus Var. II					
				Var.I	Pkt 0-1	Variante 1	Var.II	Pkt 0-1	Variante 1
		Kurzbeschreibung		Lage unterhalb U-Bahnbauwerk U3 Bahnsteig ca. 29,5m unter GOK		0.61	Lage zwischen BW U3 und U2-Röhren Bahnsteig ca. 22m unter GOK		0.39
Verkehrliche Belange/ Betrieb	23%	Bztl. Eingriffe in Straßenverkehr	2.25%	Eingriff in die Sternschanze (Zufahrt U-Bahn-Hp Sternschanze, Buslinie, Parken)	● 0	0.00	Eingriff nur in östl. Sternschanze (kaum befahren)	● 1	0.02
		Anlagenbedingte Eingriffe in Eigentum Dritter (Privateigentum, HOCHBAHN)	5.63%	Nur Unterfahrung der U3 im Stationsbereich	● 1	0.06	Bztl. Abbruch Hotelzuwegung erforderlich	● 0	0.00
		Bahnsteiggeometrie: Bahnsteigform (Gerade ideal, min. R = 500m)	2.25%	in Gerade	● 0.5	0.01	in ganz leichter Krümmung, unwesentlich	● 0.5	0.01
		Bahnsteiggeometrie: Bahnsteigbreite (14m ideal, min. 7m)	3.75%	14m Bahnsteigbreite möglich	● 0.5	0.02	14m Bahnsteigbreite möglich	● 0.5	0.02

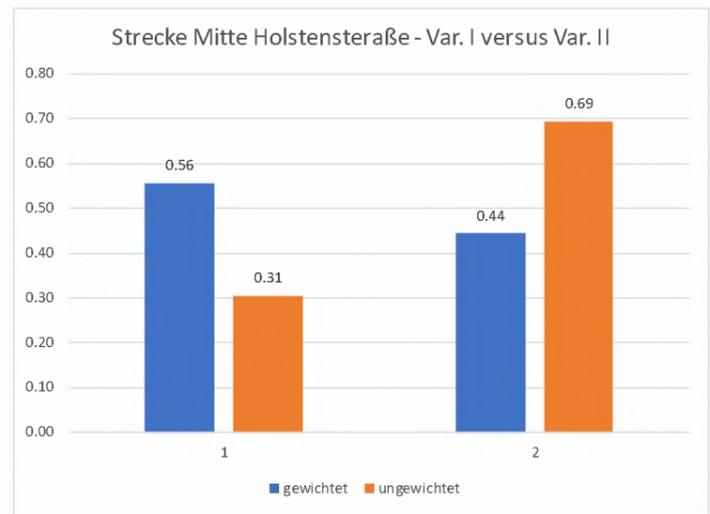
**Variantenübersicht VET -
HOLSTENSTRASSE**

Kriterium	Spez. Wichtung	Teilkriterium	Wichtung einzeln	Strecke Mitte Holstenstraße - Var. I versus Var. II					
				Var.I	Pkt 0-1	Variante 1	Var.II	Pkt 0-1	Variante 2
Allgemeines		Kurzbeschreibung		Lage zw. Kieler- und Alsenstraße in ca. 15m Tiefe Bahnsteig		0.56	Lage zw. Alsen- und Missundestraße in ca. 15m Tiefe Bahnsteig		0.44
Verkehrliche Belange/ Betrieb	23%	Bztl. Eingriffe in Straßenverkehr	2.25%	neben Stresemannstraße auch zwei Kreuzungen mit Kielerstraße, Ring 2 betroffen, hohes Verkehrsaufkommen	0.00	0.00	neben Stresemannstraße nur eine Kreuzung mit Ring 2 betroffen, hohes Verkehrsaufkommen	1.00	0.02
		Anlagenbedingte Eingriffe in Eigentum Dritter	5.63%	evtl. beim südwestl. Ausgang Flurstück-Nr. 5044	0.00	0.00	keine Betroffenheit	1.00	0.06
		Bahnsteiggeometrie: Bahnsteigform (Gerade ideal, min. R = 500m)	2.25%	im Bogen, da Nähe zu Abzweibauwerk	0.00	0.00	nahezu in Gerade	1.00	0.02
		Bahnsteiggeometrie: Bahnsteigbreite (14m ideal, min. 7m)	3.75%	mit Eingriff in Dammböschung Bahnsteigbreite von 10m möglich	1.00	0.04	begrenzter Straßenraum erzwingt min. Bahnsteigbreite von max 7m bei geringen Abständen zu Gebäudefassaden	0.00	0.00

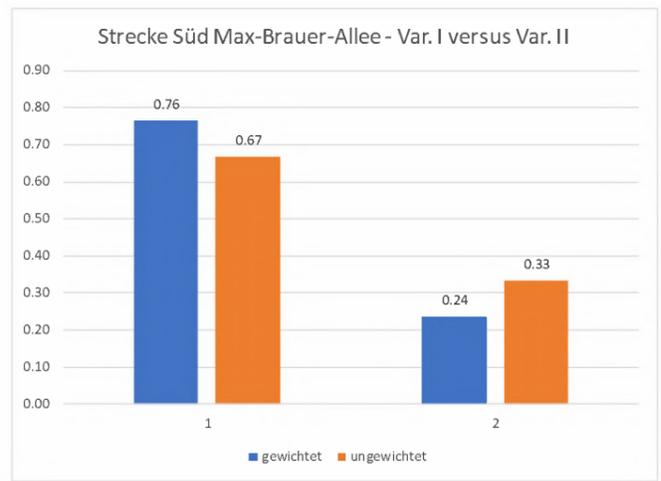
Variantenübersicht VET - MAX-BRAUER-ALLEE

Kriterium	Spez. Wichtung	Teilkriterium	Wichtung einzeln	Strecke Süd Max-Brauer-Allee - Var. I versus Var. II					
				Var. I	Pkt 0-1	Variante 1	Var. II	Pkt 0-1	Variante 2
		Kurzbeschreibung		Lage unter Holstenstraße in ca. 17m Tiefe Bahnsteig		0.76	Lage unter Wolterspark (ehemaliger Friedhof) in ca. 20m Tiefe Bahnsteig		0.24
Verkehrliche Belange/ Betrieb	23%	Bztl. Eingriffe in Straßenverkehr	2.25%	Holstenstraße, Kreuzung mit Max-Brauer-Allee ist betroffen, hohes Verkehrsaufkommen	● 0	0.00	nur geringfügig für PU	● 1	0.02
		Anlagenbedingte Eingriffe in Eigentum Dritter (Privateigentum, HOCHBAHN)	5.63%	nicht zu erwarten	● 0.5	0.03	nicht zu erwarten	● 0.5	0.03
		Bahnsteiggeometrie: Bahnsteigform (Gerade ideal, min. R = 500m)	2.25%	in Gerade	● 0.5	0.01	Trassierung noch ausstehend, in Gerade wahrscheinlich	● 0.5	0.01
		Bahnsteiggeometrie: Bahnsteigbreite (14m ideal, min. 7m)	3.75%	begrenzter Straßenraum am Nordkopf bedingt max. Bahnsteigbreite von min 10m (Engstelle)	● 0	0.00	Bahnsteigbreite 14m möglich	● 1	0.04

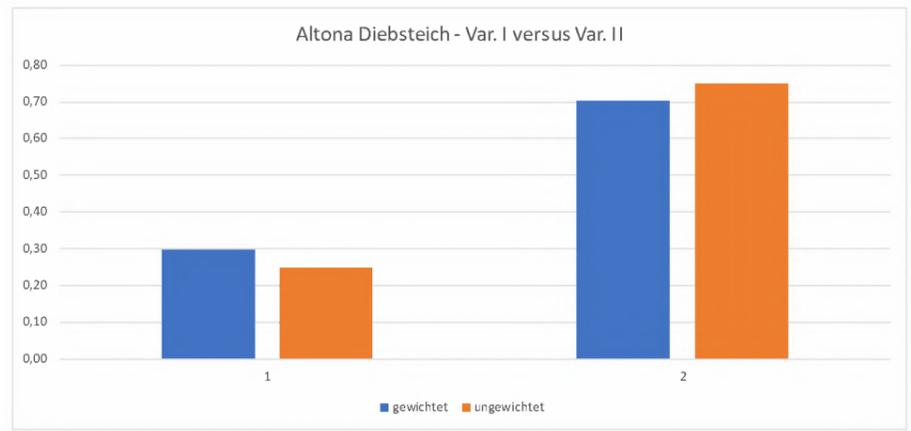
Variantenübersicht VET - ALTONA DIEBSTEICH (Station inkl. Kehrgleis und Weichenbereiche Süd und Nord)
Variantenvergleich

Kriterium	Spez. Wichtung	Teilkriterium	Wichtung einzeln	Altona Diebsteich - Var. I versus Var. II					
				Var. I	Pkt 0-1	gewichtete Pkt	Var. II	Pkt 0-1	gewichtete Pkt
		Kurzbeschreibung		Station im Bereich Friedhof, halbseitig im Dammbereich		0,30	Station unterhalb der Fern- und Regionalbahn im Dammbereich		0,70
Verkehrliche Belange/ Betrieb	23%	Bztl. Eingriffe in Straßenverkehr	2,25%	neben Schleswiger Straße auch Kreuzungsbereiche mit Leunastraße und Am Diebsteich. Eingriff in Holstenkampbrücke unvermeidbar	● 0	0,00	Eingriff in Holstenkampbrücke unvermeidbar	● 1	0,02
		Anlagenbedingte Eingriffe in Eigentum Dritter (Privateigentum, HOCHBAHN)	5,63%	Eingriff in Privatgrund entlang Schleswiger Straße (und in Damm/ Betrieb Fernbahn); Eingriff in den bebauten Bereich nördlich der Holstenkampbrücke	● 0	0,00	Eingriff in den bebauten Bereich nördlich der Holstenkampbrücke	● 1	0,06
		Bahnsteiggeometrie: Bahnsteigform (Gerade ideal, min. R = 500m)	2,25%	In einer Geraden	● 0,5	0,01	In einer Geraden	● 0,5	0,01

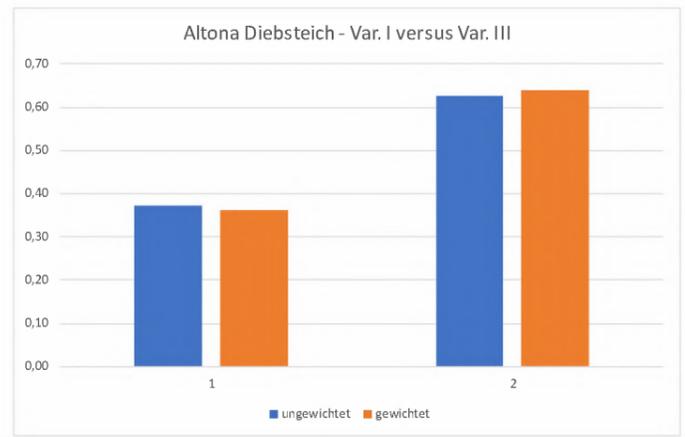
Variantenübersicht VET - ALTONA DIEBSTEICH (Station inkl. Kehrgleis und Weichenbereiche Süd und Nord)
Variantenvergleich

Kriterium	Spez. Wichtung	Teilkriterium	Wichtung einzeln	Altona Diebsteich - Var. I versus Var. III					
				Var.I	Pkt 0-1	gewichtete Pkt	Var.III	Pkt 0-1	gewichtete Pkt
		Kurzbeschreibung		Station im Bereich Friedhof, halbseitig im Dammbereich		0,37	Station östlich entlang vom Damm und unter bzw. nördl. vom Empfangsgebäude		0,63
Verkehrliche Belange/ Betrieb	23%	Bztl. Eingriffe in Straßenverkehr	2,25%	neben Schleswiger Straße auch Kreuzungsbereiche mit Leunastraße und Am Diebsteich. Eingriff in Holstenkampbrücke unvermeidbar	1	0,02	Eingriff in die Große Bahnstraße (wichtige Anbindung an Bahnhofsvorplatz) und Holstenkampbrücke	0	0,00
		Anlagenbedingte Eingriffe in Eigentum Dritter (Privateigentum, HOCHBAHN)	5,63%	Eingriff in Privatgrund entlang Schleswiger Straße (und in Damm/ Betrieb Fernbahn); Eingriff in den bebauten Bereich nördlich der Holstenkampbrücke	0,5	0,03	Unterfahrung einiger Gebäude entlang der Großen Bahnstraße sowie Eingriff in den bebauten Bereich nördlich der Holstenkampbrücke	0,5	0,03

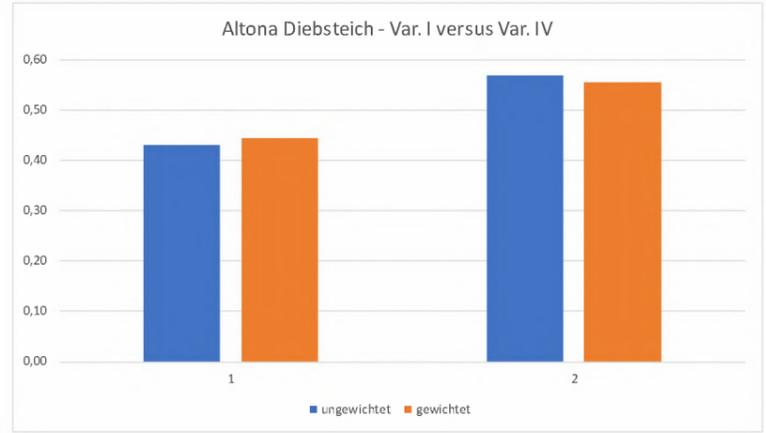
Variantenübersicht VET - ALTONA DIEBSTEICH (Station inkl. Kehrgleis und Weichenbereiche Süd und Nord)
Variantenvergleich

Kriterium	Spez. Wichtung	Teilkriterium	Wichtung einzeln	Altona Diebsteich - Var. I versus Var. IV					
				Var.I	Pkt 0-1	gewichtete Pkt	Var.IV	Pkt 0-1	gewichtete Pkt
		Kurzbeschreibung		Station im Bereich Friedhof, halbseitig im Dammbereich		0,43	Station diagonal nordöstlich des Empfangsgebäudes im Bereich Thyssen-Krupp-Gelände		0,57
Verkehrliche Belange/ Betrieb	23%	Bztl. Eingriffe in Straßenverkehr	2,25%	neben Schleswiger Straße auch Kreuzungsbereiche mit Leunastraße und Am Diebsteich. Eingriff in Holstenkampbrücke unvermeidbar	1	0,02	Eingriff in die Große Bahnstraße (wichtige Anbindung an Bahnhofsvorplatz) sowie Waidmannstraße, Isebekstraße und Holstenkampbrücke	0	0,00
		Anlagenbedingte Eingriffe in Eigentum Dritter (Privateigentum, HOCHBAHN)	5,63%	Eingriff in Privatgrund entlang Schleswiger Straße (und in Damm/ Betrieb Fernbahn); Eingriff in den bebauten Bereich nördlich der Holstenkampbrücke	0	0,00	Unterfahrung einiger Gebäude entlang der Großen Bahnstraße und südl. der Waidmannstraße sowie Eingriff in den bebauten Bereich nördlich der Holstenkampbrücke	1	0,06

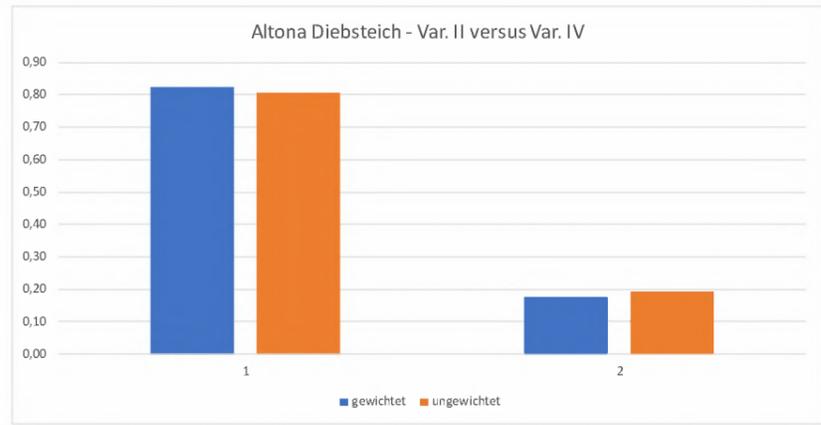
Varianteübersicht VET - ALTONA DIEBSTEICH (Station inkl. Kehrgleis und Weichenbereiche Süd und Nord)
Variantenvergleich

Kriterium	Spez. Wichtigkeit	Teilkriterium	Wichtigkeit einzeln	Altona Diebsteich - Var. II versus Var. IV					
				Var.II	Pkt 0-1	gewichtete Pkt	Var.IV	Pkt 0-1	gewichtete Pkt
		Kurzbeschreibung		Station unterhalb der Fern- und Regionalbahn im Dammbereich		0,82	Station diagonal nordöstlich des Empfangsgebäudes im Bereich Thyssen-Krupp-Gelände		0,18
Verkehrliche Belange/ Betrieb	23%	Bztl. Eingriffe in Straßenverkehr	2,25%	Eingriff in Holstenkampbrücke unvermeidbar	1	0,02	Eingriff in die Große Bahnstraße (wichtige Anbindung an Bahnhofsvorplatz) sowie Waidmannstraße, Isebekstraße und Holstenkampbrücke	0	0,00
		Anlagenbedingte Eingriffe in Eigentum Dritter (Privateigentum, HOCHBAHN)	5,63%	Eingriff in den bebauten Bereich nördlich der Holstenkampbrücke	1	0,06	Unterfahrung einiger Gebäude entlang der Großen Bahnstraße und südl. der Waidmannstraße sowie Eingriff in den bebauten Bereich nördlich der Holstenkampbrücke	0	0,00

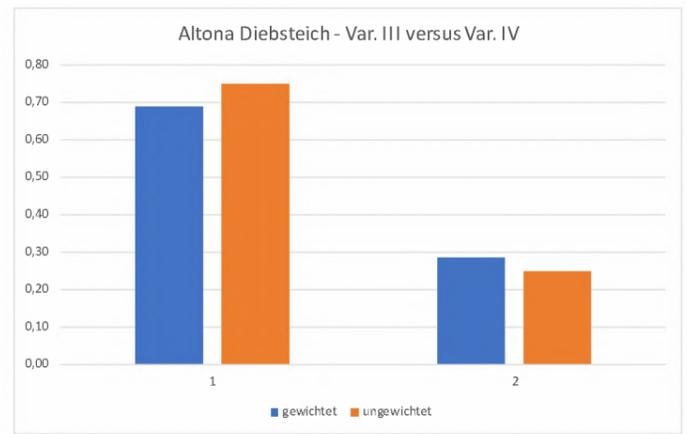
Varianteübersicht VET - ALTONA DIEBSTEICH (Station inkl. Kehrgleis und Weichenbereiche Süd und Nord)
Variantenvergleich

Kriterium	Spez. Wichtung	Teilkriterium	Wichtung einzel	Altona Diebsteich - Var. III versus Var. IV					
				Var.III	Pkt 0-1	gewich- tete Pkt	Var.IV	Pkt 0-1	gewich- tete Pkt
		Kurzbeschreibung		Station östlich entlang vom Damm und unter bzw. nördl. vom Empfangsgebäude		0,69	Station diagonal nordöstlich des Empfangsgebäudes im Bereich Thyssen-Krupp-Gelände		0,29
Verkehrliche Belange/ Betrieb	23%	Bztl. Eingriffe in Straßenverkehr	2,25%	Eingriff in die Große Bahnstraße (wichtige Anbindung an Bahnhofsvorplatz) und Holstenkampbrücke	1	0,02	Eingriff in die Große Bahnstraße (wichtige Anbindung an Bahnhofsvorplatz) sowie Waidmannstraße, Isebekstraße und Holstenkampbrücke	0	0,00
		Anlagenbedingte Eingriffe in Eigentum Dritter (Privateigentum, HOCHBAHN)	5,63%	Unterfahrung einiger Gebäude entlang der Großen Bahnstraße sowie Eingriff in den bebauten Bereich nördlich der Holstenkampbrücke	1	0,06	Unterfahrung einiger Gebäude entlang der Großen Bahnstraße und südl. der Waidmannstraße sowie Eingriff in den bebauten Bereich nördlich der Holstenkampbrücke	0	0,00

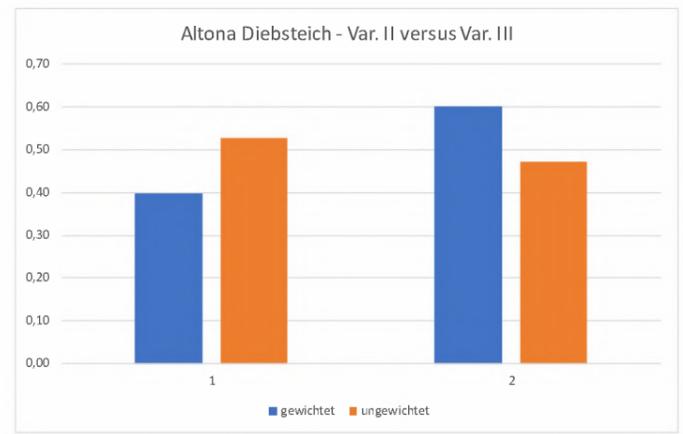
Variantenübersicht VET - ALTONA DIEBSTEICH (Station inkl. Kehrgleis und Weichenbereiche Süd und Nord)
Variantenvergleich

Kriterium	Spez. Wichtung	Teilkriterium	Wichtung einzeln	Altona Diebsteich - Var. II versus Var. III						
				Var.II	Pkt 0-1	gewichtete Pkt	Var.III	Pkt 0-1	gewichtete Pkt	
		Kurzbeschreibung		Station unterhalb der Fern- und Regionalbahn im Dammbereich		0,40		Station östlich entlang vom Damm und unter bzw. nördl. vom Empfangsgebäude		0,60
Verkehrliche Belange/ Betrieb	23%	Bztl. Eingriffe in Straßenverkehr	2,25%	Eingriff in Holstenkampbrücke unvermeidbar	0,5	0,01	Eingriff in die Große Bahnstraße (wichtige Anbindung an Bahnhofsvorplatz) und Holstenkampbrücke	0,5	0,01	
		Anlagenbedingte Eingriffe in Eigentum Dritter (Privateigentum, HOCHBAHN)	5,63%	Eingriff in den bebauten Bereich nördlich der Holstenkampbrücke	0,5	0,03	Unterfahrung einiger Gebäude entlang der Großen Bahnstraße sowie Eingriff in den bebauten Bereich nördlich der Holstenkampbrücke	0,5	0,03	
		Bahnsteiggeometrie: Bahnsteigform (Gerade ideal, min. R = 500m)	2,25%	In einer Geraden	0,5	0,01	In einer Geraden	0,5	0,01
