# Verschattungsgutachten Bauvorhaben “Wilstorf 37”

- Endbericht -

Berichtsstand: 07.12.2020

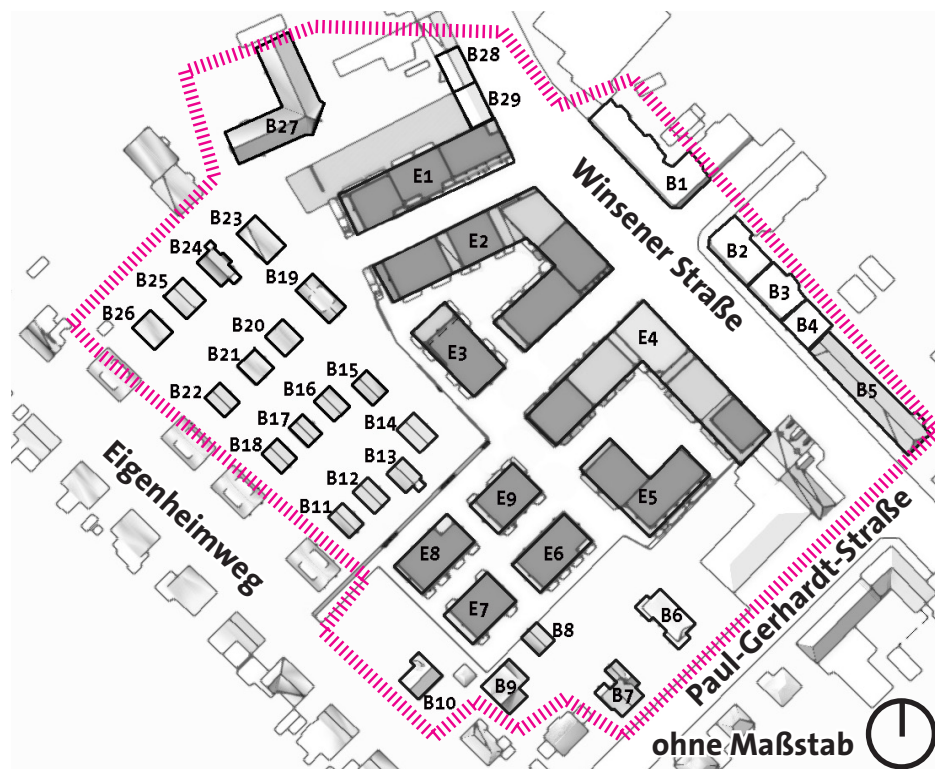
Lageplan des Vorhabens mit Nummerierung der Gebäude

Im Rahmen dieser Studie soll die Auswirkungen des Schattenverlaufs der geplanten Entwurfsgebäude (E1 - E9; s. Abb. 2) auf die Bestandsgebäude (B1 bis B29; Fremdverschattung; s. Abb. 2) untersucht werden. Zudem soll aufgrund der dichten geplanten Bebauung der Entwurfsgebäude (E1 - E9; s. Abb. 2) die Eigenverschattung untersucht werden.

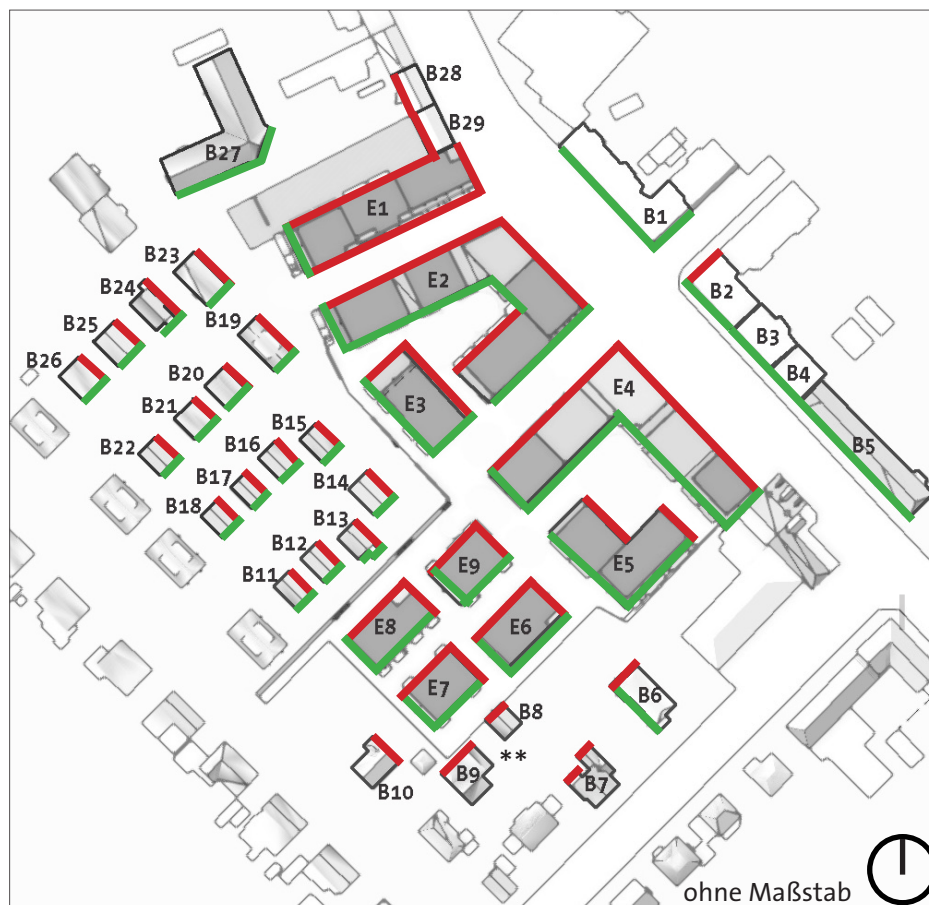
Abb. 2: Gebäudenummerierung am 17. Januar

Im Folgenden wird grafisch dargestellt, an welchen Fassaden eine DIN-konforme Besonnung möglich bzw. nicht möglich ist.

-  DIN-Werte größtenteils\* eingehalten (>1h)

DIN-Werte größtenteils\* nicht eingehalten (<1h)

\*Größtenteils im Sinne der Abbildung bedeutet, dass mindestens 50 % des Fassadenabschnitts betroffen sind. Dies bedeutet nicht, dass für alle Wohnungen der jeweiligen Fassade eine ausreichende Besonnung gegeben ist. Die Detailauswertungen sind zu beachten.

\*\* Südfassaden B7-B10 nicht untersucht, da das Screening ergeben hat, dass keine erheblichen Betroffenheit besteht.

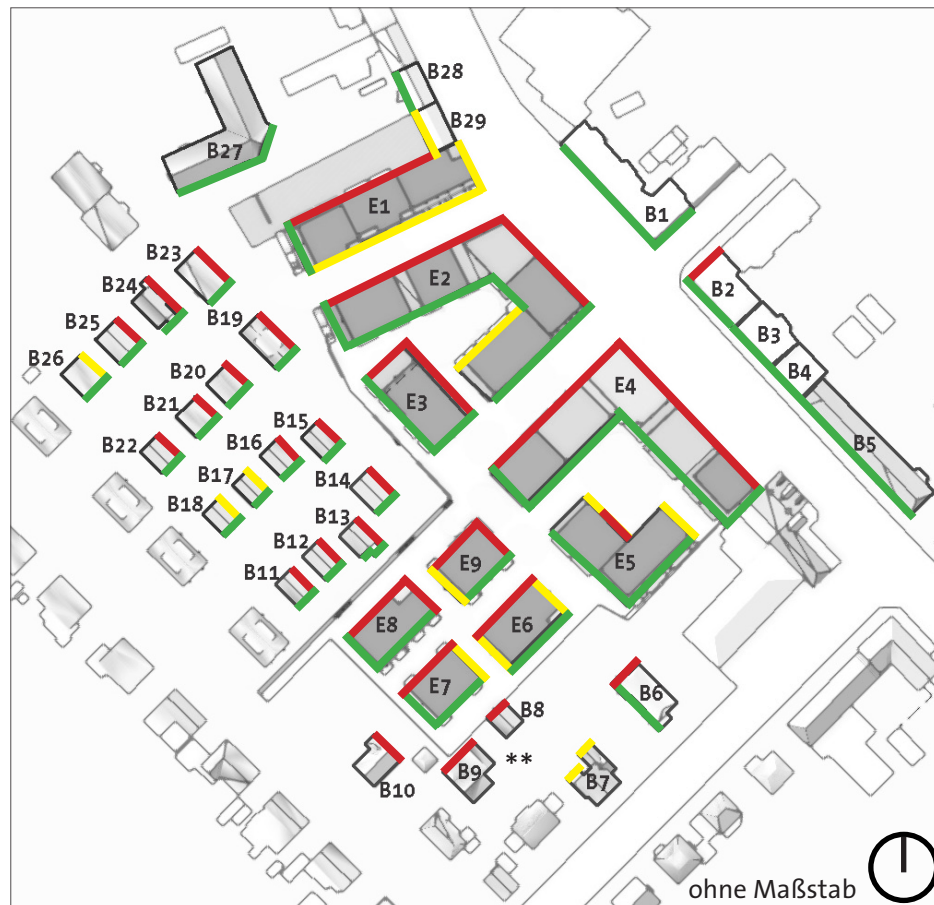
Abb. 3: Gebäudenummerierung am 20. März

- DIN-Wert größtenteils\* eingehalten (>4h)
- OVG-Wert größtenteils\* eingehalten (>2h)
- DIN-Wert größtenteils\* nicht eingehalten (<2h)

\*Größtenteils im Sinne der Abbildung bedeutet, dass mindestens 50 % des Fassadenabschnitts betroffen sind. Dies bedeutet nicht, dass für alle Wohnungen der jeweiligen Fassade eine ausreichende Besonnung gegeben ist. Die Detailauswertungen sind zu beachten.

\*\* Südfassaden B7-B10 nicht untersucht, da das Screening ergeben hat, dass keine erheblichen Betroffenheit besteht.

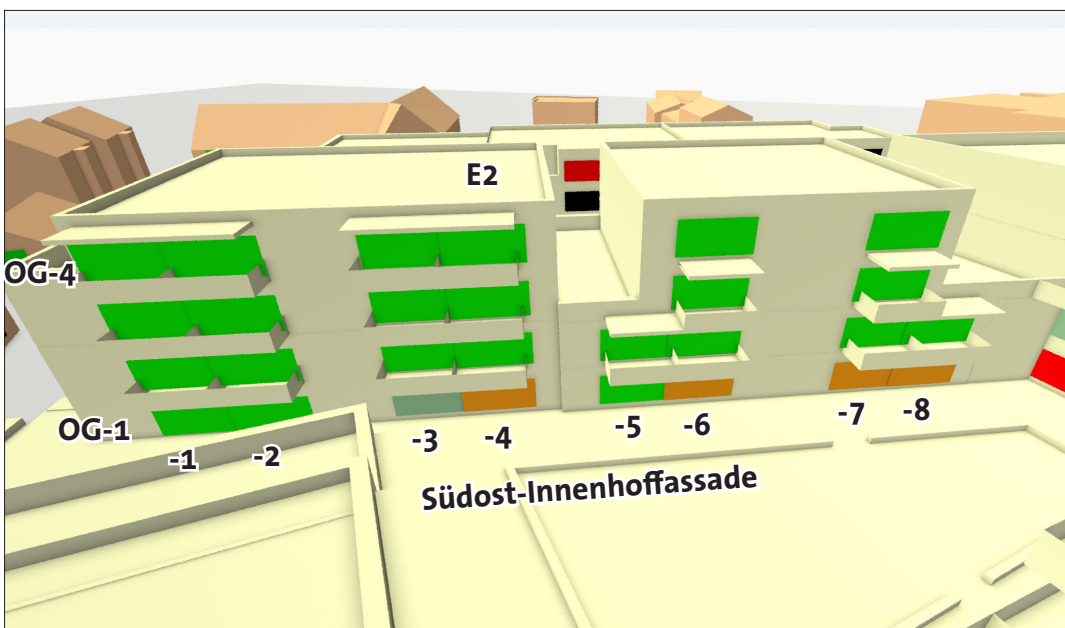
Am 17. Januar wird die Südostfassade des Gebäudes E2 bis auf das Erdgeschoss (Beobachtungsreihe -2 bis -5) und das 1. Obergeschoss (Beobachtungsreihe -3 und -5) DIN-konform (mind. 1 h) bis zu 305 Minuten besonnt. Die nicht DIN-konformen Fassadenbereiche werden zwischen 5 und 55 Minuten beschienen.

Die Südost-Innenhoffassade wird am 17.01. überwiegend DIN-konform zwischen 70 und bis zu 360 Minuten besonnt. Lediglich das Erdgeschoss der Beobachtungsreihen -4 und -6 bis -8 werden mit 40 bis 50 Minuten nicht DIN-konform beschienen.

Abb. 14: Blickrichtung Nordwest - E2 am 17.01.

Abb. 15: Blickrichtung Nordwest - E2 am 17.01.

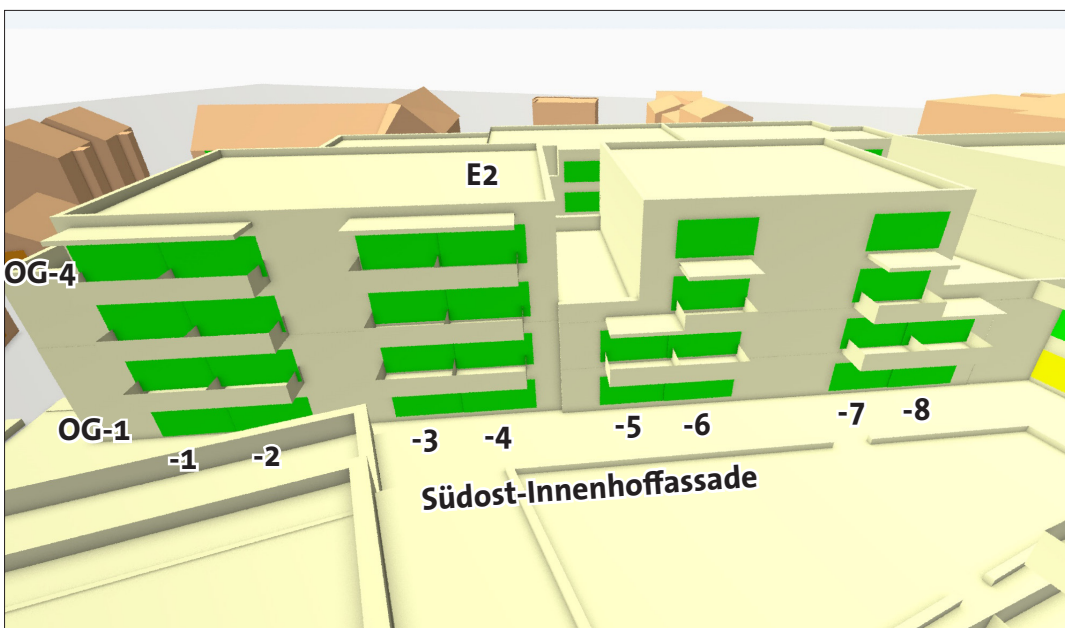
Am 20. März wird bei dem Gebäude E2 die Südostfassade ab dem 3. bzw. 4. Obergeschoss (Beobachtungsreihe -4 und -5) eine DIN-konforme (mind. 4 h) Besonnungsdauer zwischen 315 und 390 Minuten erreicht. Zwischen dem 1. und 2. bzw. 3. Obergeschoss wird zwar keine DIN-konforme Besonnungsdauer erreicht, jedoch gemäß dem Urteil des OVG Berlins mit Werten von bis zu 225 Minuten ausreichend (mind. 2 h) besonnt.

Die Südost-Innenhoffassade wird hingegen an der gesamten Fassade DIN-konform besonnt und erreicht Werte von bis zu 525 Minuten.

Abb. 70: Blickrichtung Nordwest - E2 am 20.03.

Abb. 71: Blickrichtung Nordwest - E2 am 20.03.
