Gefahrenerkundung Kampfmittelverdacht, Billstr. 87  
D - 20539 Hamburg

Ihr Antrag vom 29.07.2014, Gefahrenerkundung / Luftbildauswertung, Vogelweide un  
benachbarte Parkplatzfläche (P+R Dehnhaide)

**Lageplan zur Stellungnahme  
BIS/F046 - 14/05637\_1**

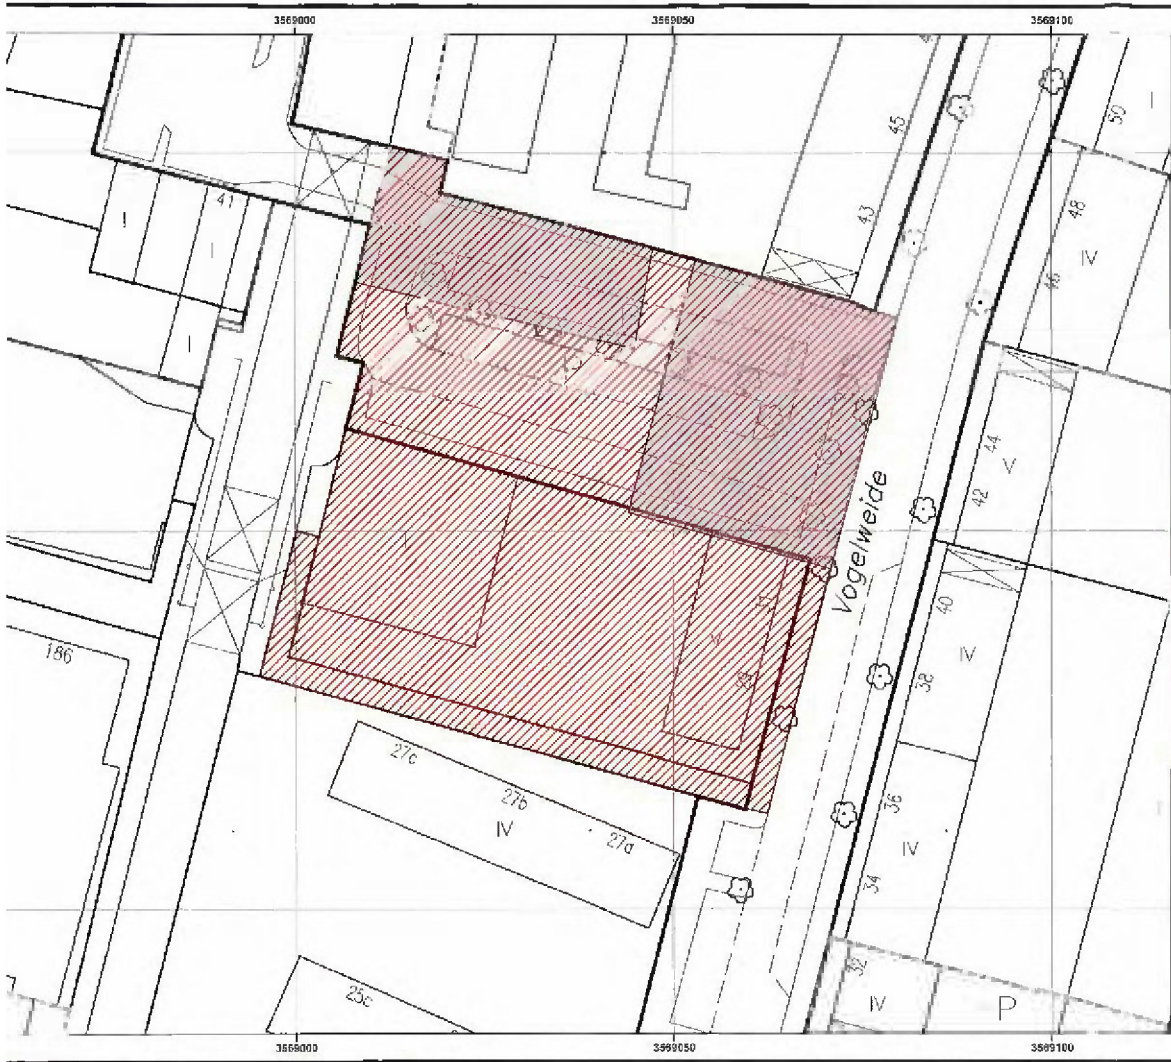
die Gefahrenerkundung/ Luftbildauswertung anhand historischer Aufnahmen der Alliierten aus dem II. Weltkrieg ergab, dass auf den im anliegenden Lageplan rot dargestellten Flächen der Verdacht auf Bombenblindgänger besteht. Der Bombenblindgängerverdacht beruht auf einem registrierten Verdachtspunkt. Die zugehörigen Koordinaten sind angegeben.

Auf orange dargestellten Flächen besteht Kampfmittelverdacht aufgrund einer angemessenen Anomalie. Orange schraffierte Flächen gelten als Verdachtsfläche als Folge von Sondierungsergebnissen.

Bombenkrater sind auf dem Lageplan mit roter Kreuzschraffur versehen.

Zur Aufhebung des Kampfmittelverdachts nach § 8 KampfmittelVO sind Verdachtsflächen nach Maßgabe der TA- KRD Hamburg 2013 durch ein geeignetes Unternehmen zu untersuchen. Bei Auftragserteilung ist dem Unternehmen eine Kopie dieser Stellungnahme inklusive des Lageplans auszuhändigen.
