Wohlerspark

Pflege- und Entwicklungsplanung

Wohlerspark Norderreihe Altona – Pflege- und Entwicklungsplanung

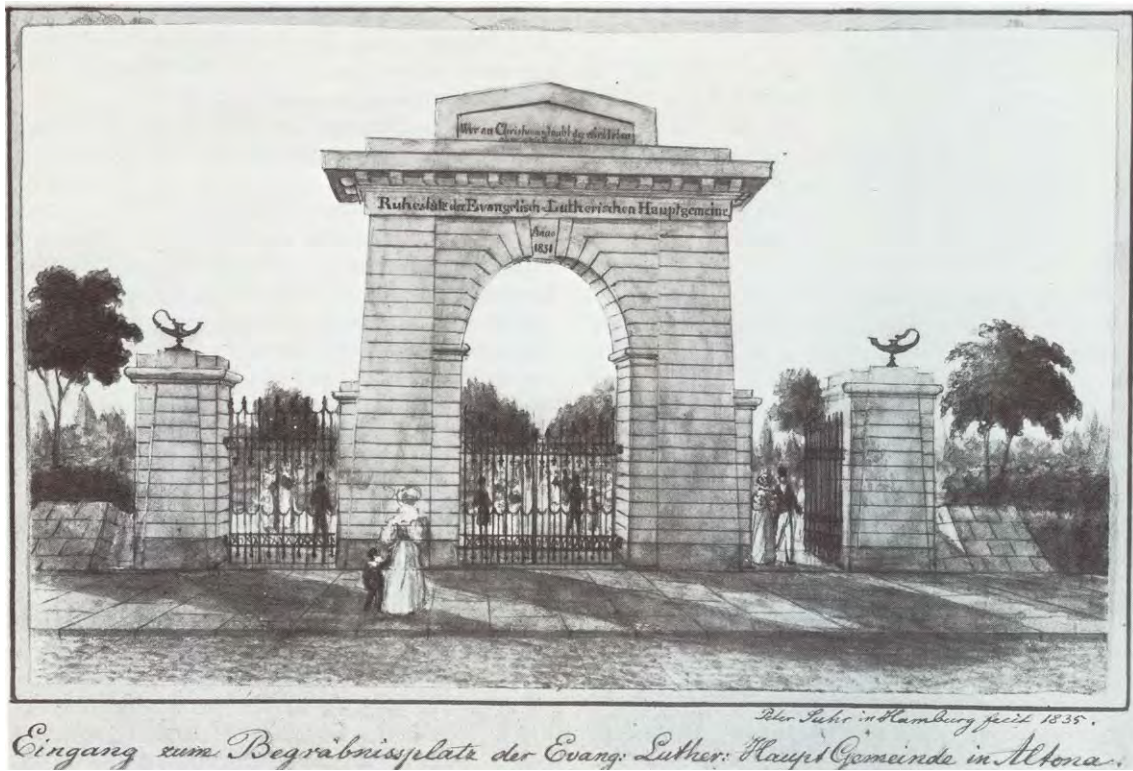
In einem Aquarell aus dem Jahre 1835 von Peter Suhr ist eine dreiflügelige schmiedeeiserne Toranlage mit steinernem Triumphbogen und seitlichen Pfeilern dargestellt. Die Straße am Haupteingang hieß noch nicht Norderreihe, sondern „Beim neuen Kirchhofe“. Das Mittelrondell am Wegekreuz hat 1836 zwei zusätzliche Ringwege außerhalb des Lindenrondells. Die gesamte Gestaltung ist auf den einzigen bestehenden Zugang ausgerichtet. In der Lithografie von nach 1850 ist am Haupteingang ein dreiteiliges Kapellen-Gebäude zu sehen. Die Kapelle befindet sich in der Mitte. Flankierend kann man das Gebäude durch zwei Tore quer, um direkt in den Friedhof zu gelangen. Seitlich schließen sich zwei niedrigere Gebäudeflügel an. Die Straße heißt nun „Norder Reihe“. 1888 wird der Straßename als ein Wort geschrieben „Norderreihe“. 1860 grenzte an den Friedhof noch Einzelbebauung mit großen Gartengrundstücken. Die umliegende Blockrandbebauung entstand erst im Zuge der Stadterweiterung Altonas in der zweiten Hälfte des 19. Jahrhunderts. 1873 wurde die neu gebaute Kirche St. Johannis nördlich des Friedhofes eingeweiht. Es gab allerdings zu dieser Zeit keinen Zugang von der Kirche zum Friedhof.

Bild 1 Eingangstor, Aquarell von P. Suhr, 1835

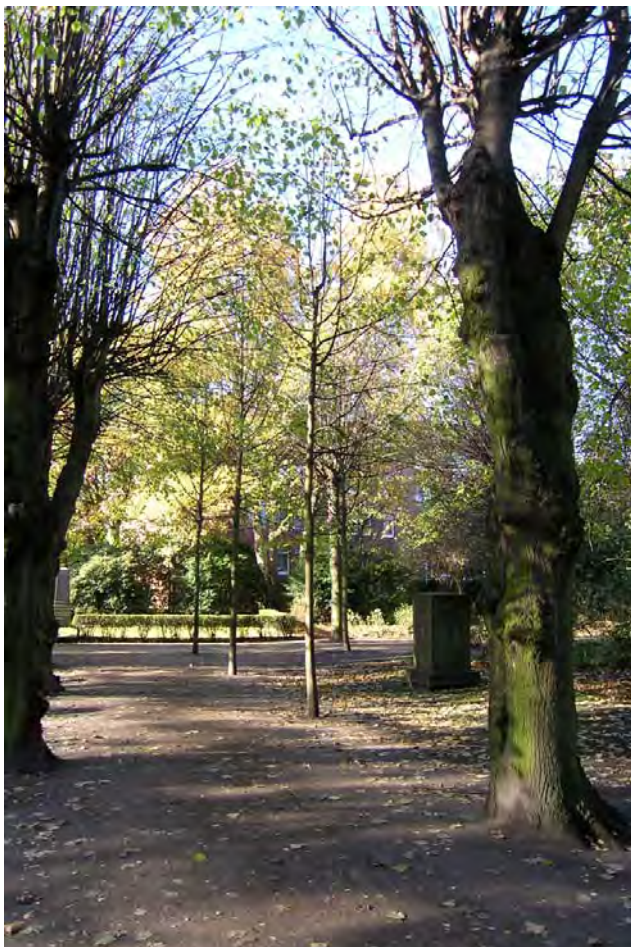
Foto 6 Lindenallee, Nachpflanzung, Blick nach Westen

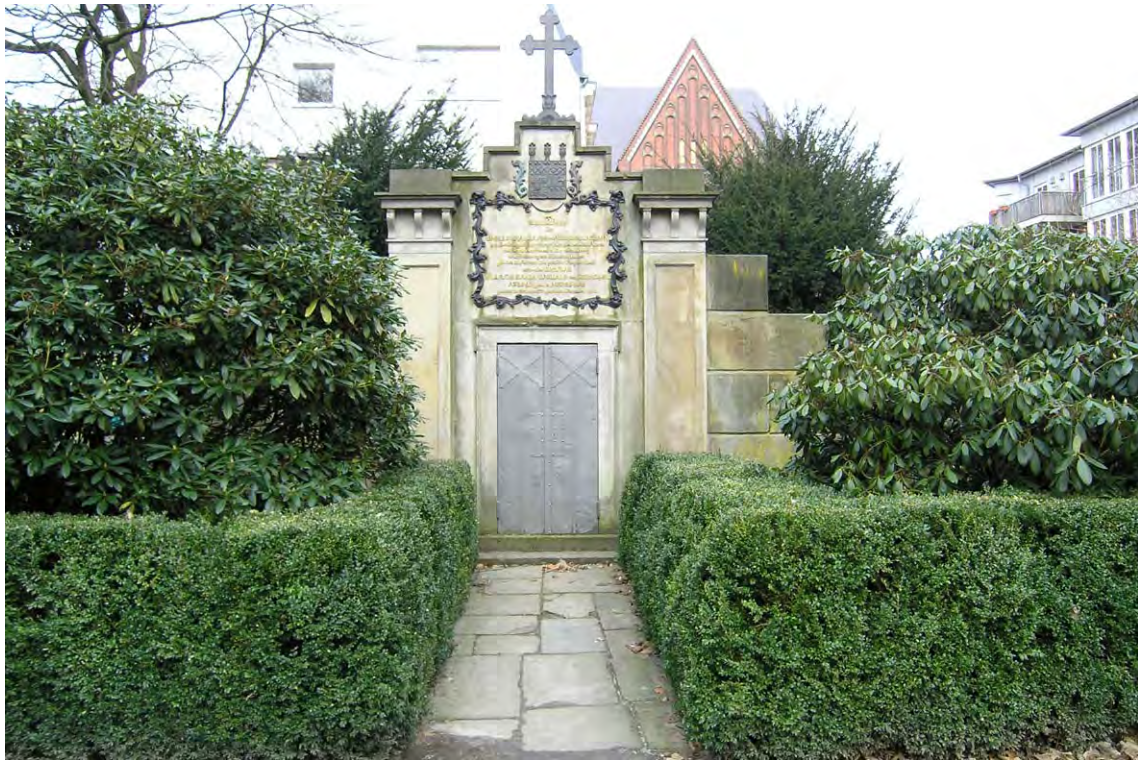
Der dänische **Oberpräsident von Altona**, der **Geheime Konferenzrat Conrad Daniel Graf von Blücher Altona** (29.02.1764– 01.08.1845) begraben am Ende der Hauptallee in einer ausgemauerten Hügelgruft mit monumental gestalteter Portalwand aus Sandstein.

Foto 15 Hügelgruft Geheimer Konferenzrat Conrad Daniel Graf von Blücher Altona

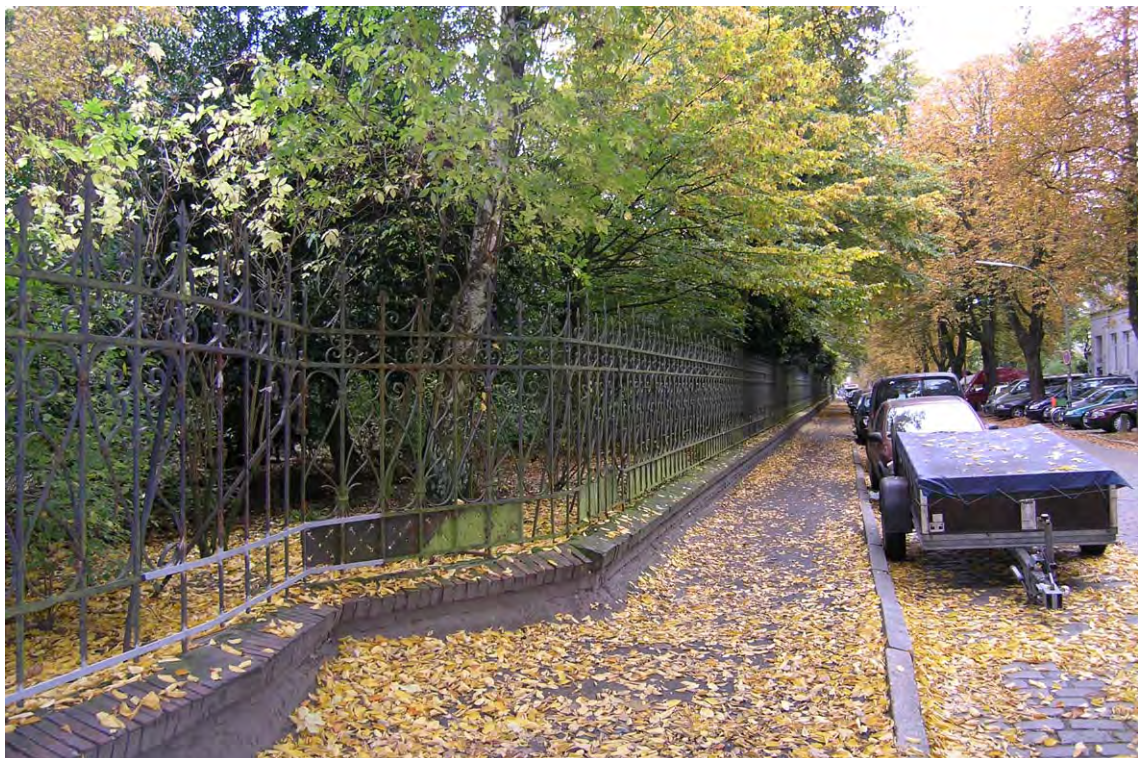
Die östliche und südliche Einfriedung entspricht der überlieferten historischen Bauweise aus schmiedeeisernen Toren und schmiedeeisernem Zaun mit Klinkersockelmauer. Dieser ist heute abschnittsweise stark korrodiert oder beschädigt und damit abgängig. Er bedarf dringend der Instandsetzung, ebenso das Klinkermauerwerk der Sockelmauer.

Foto 22 Schmiedeeisernes Gitter an der Wohlers Allee

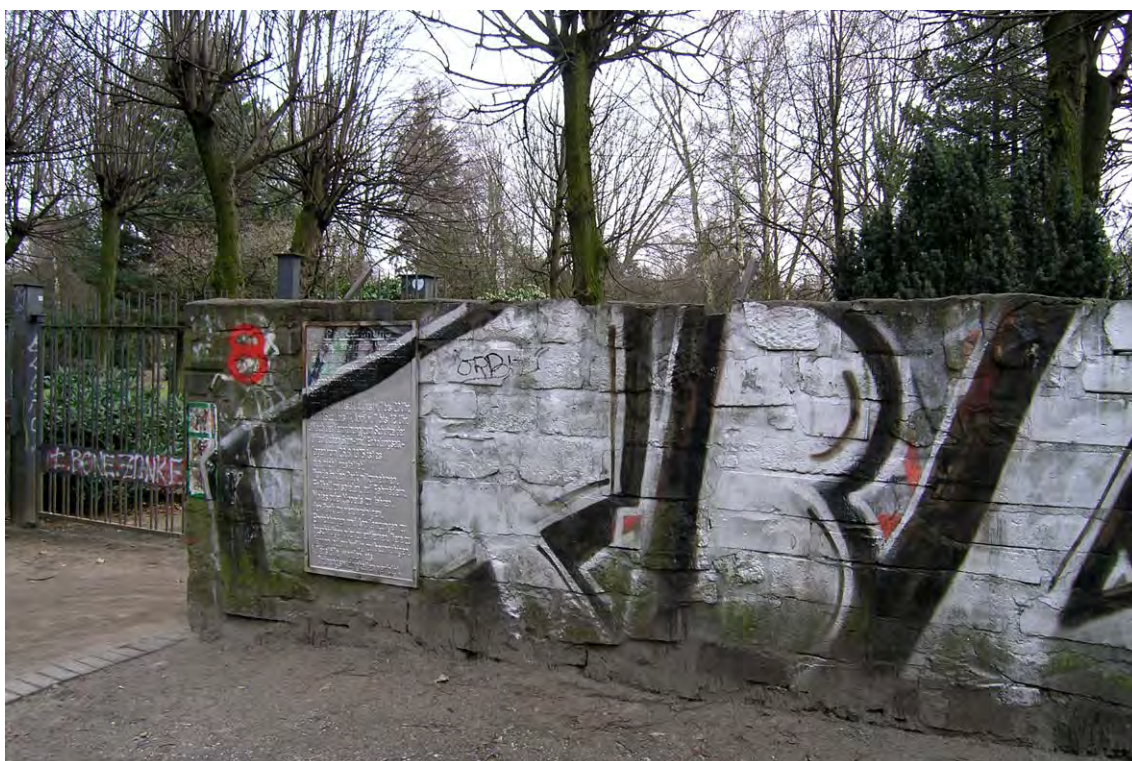
Foto 30 Einfassungsmauer Westeingang, Max-Brauer-Allee

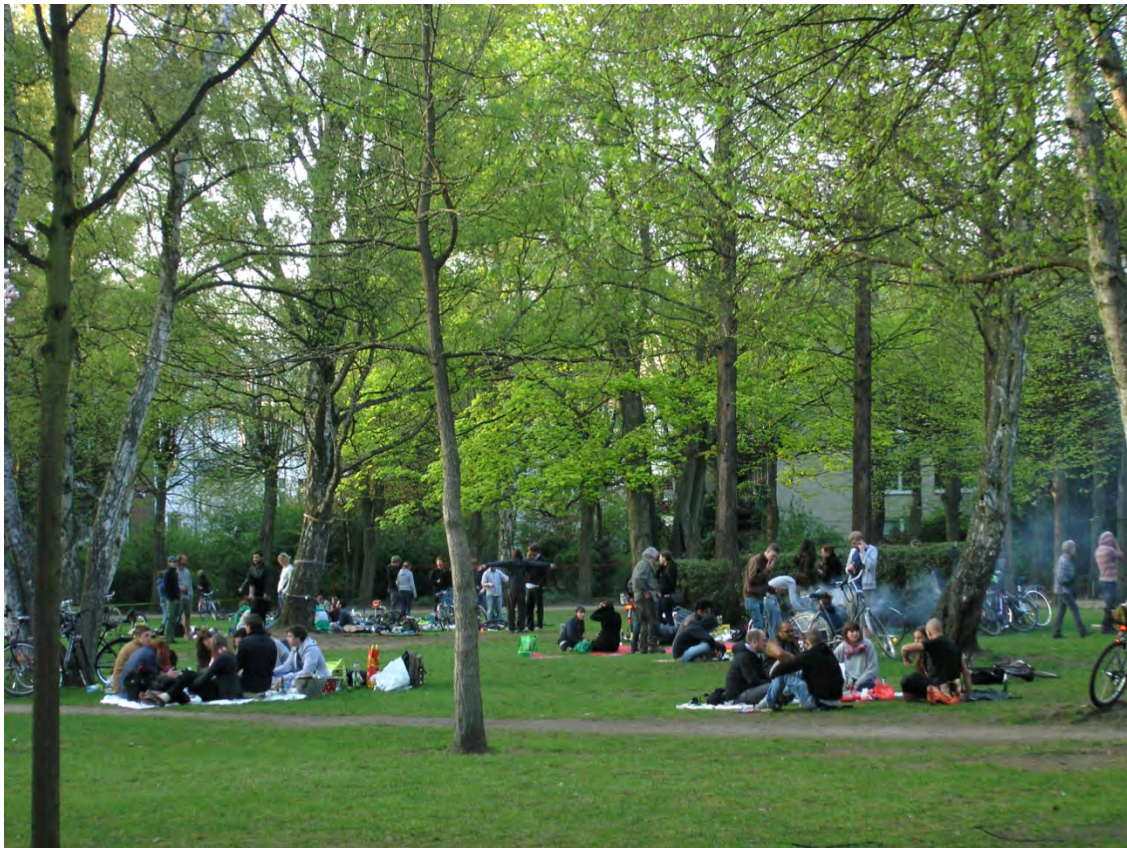
Foto 40 Grillen im Park

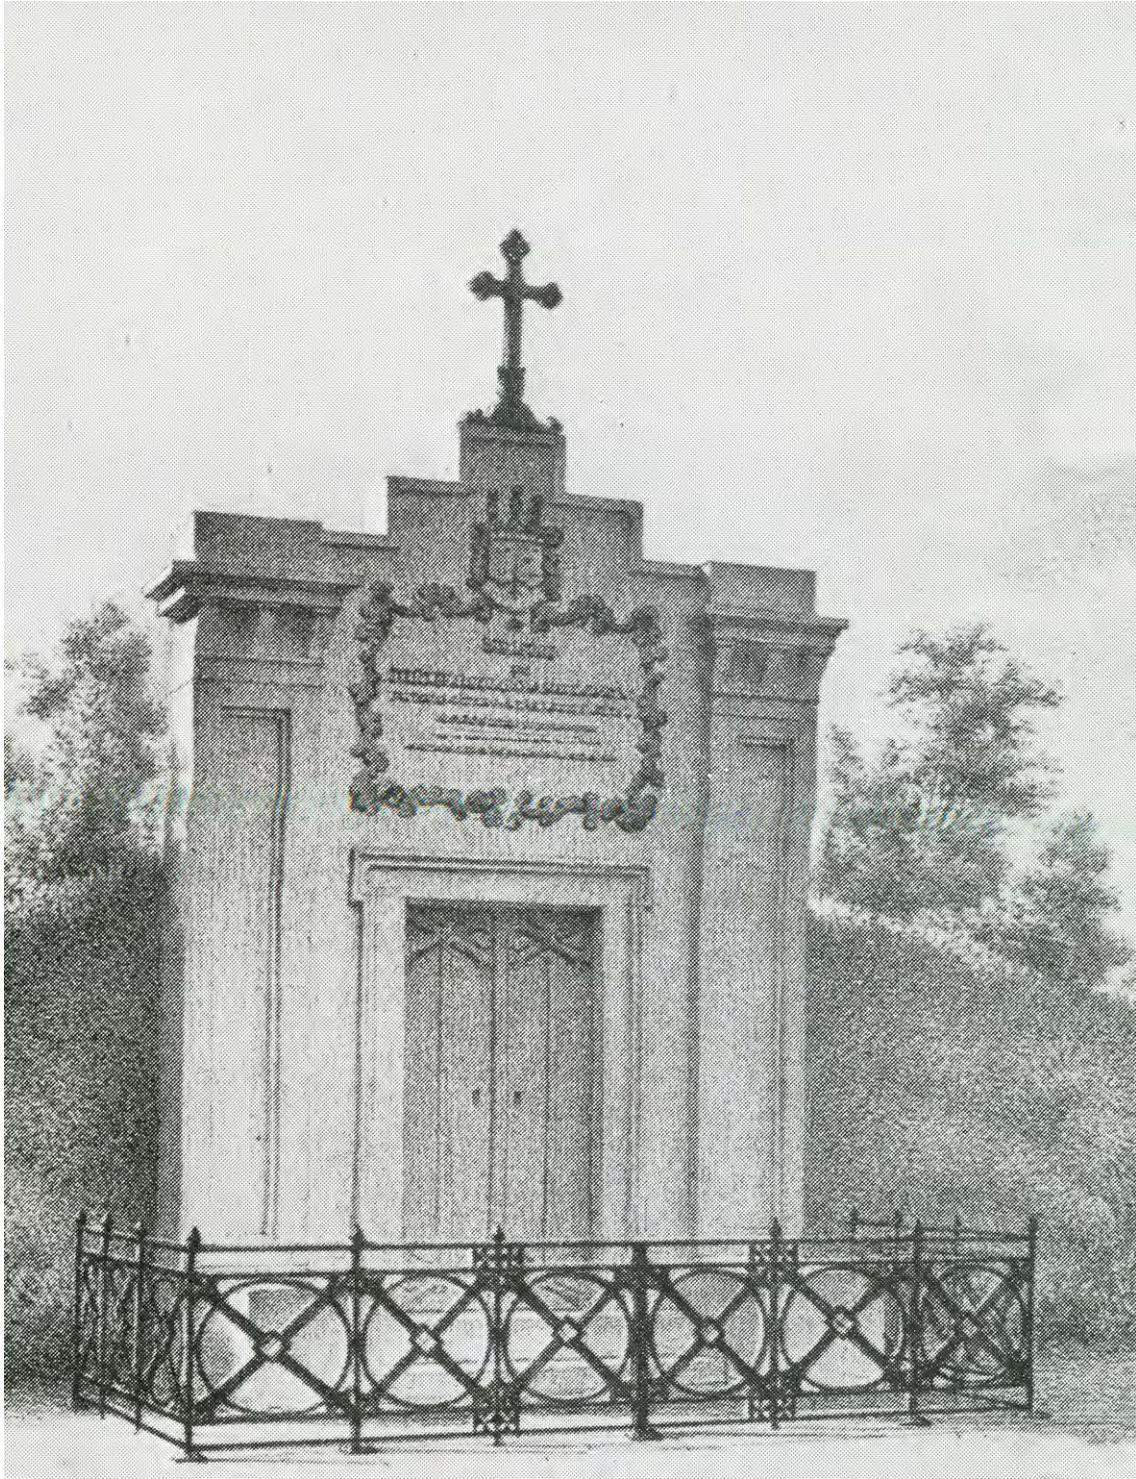
Bild 3 Grabmal des Grafen Bluecher, Lithographie von J. J. Trube, um 1845

Hügelgruft/Mausoleum Conrad Daniel Graf von Blücher
Christian Wilhelm von Nyegaard und seine Ehefrau Hedwig Magdalena Henriette, geb. Müller
Georg Ludwig Müller, Stadtsyndicus
Ernst Peter Christian Koenigsmann, Consistorialrath und Probst
Ludwig Grisselich
Kriegergrab des Neuen Bürgervereins von 1848/50
Militair-Gravstedt/for/den tidligere Danske/Garnison i Altona, Soldatengrab der dänischen Garnison
Andreas Wildschütz
Georgine Therese Adelgunde von Dugsmann
Christine Ilsabe Schaar
Anna Dorothea Elisabeth Brütt, verwitwete Scheffler, geborene Röhrs
Jens Jacob Eschels
Johann Conrad Nennstiel
Peter Thomas Jantzen
Wilhelmine Catharina Anna Behn, geborene Klimesch
Erhard Adolph Matthiessen, Justizrath
Hans Schult
Ludwig Baron von Krüdener
Justizrath Germar, Stadtsyndicus
Grabstätte für die Bundestruppen von 1864-66

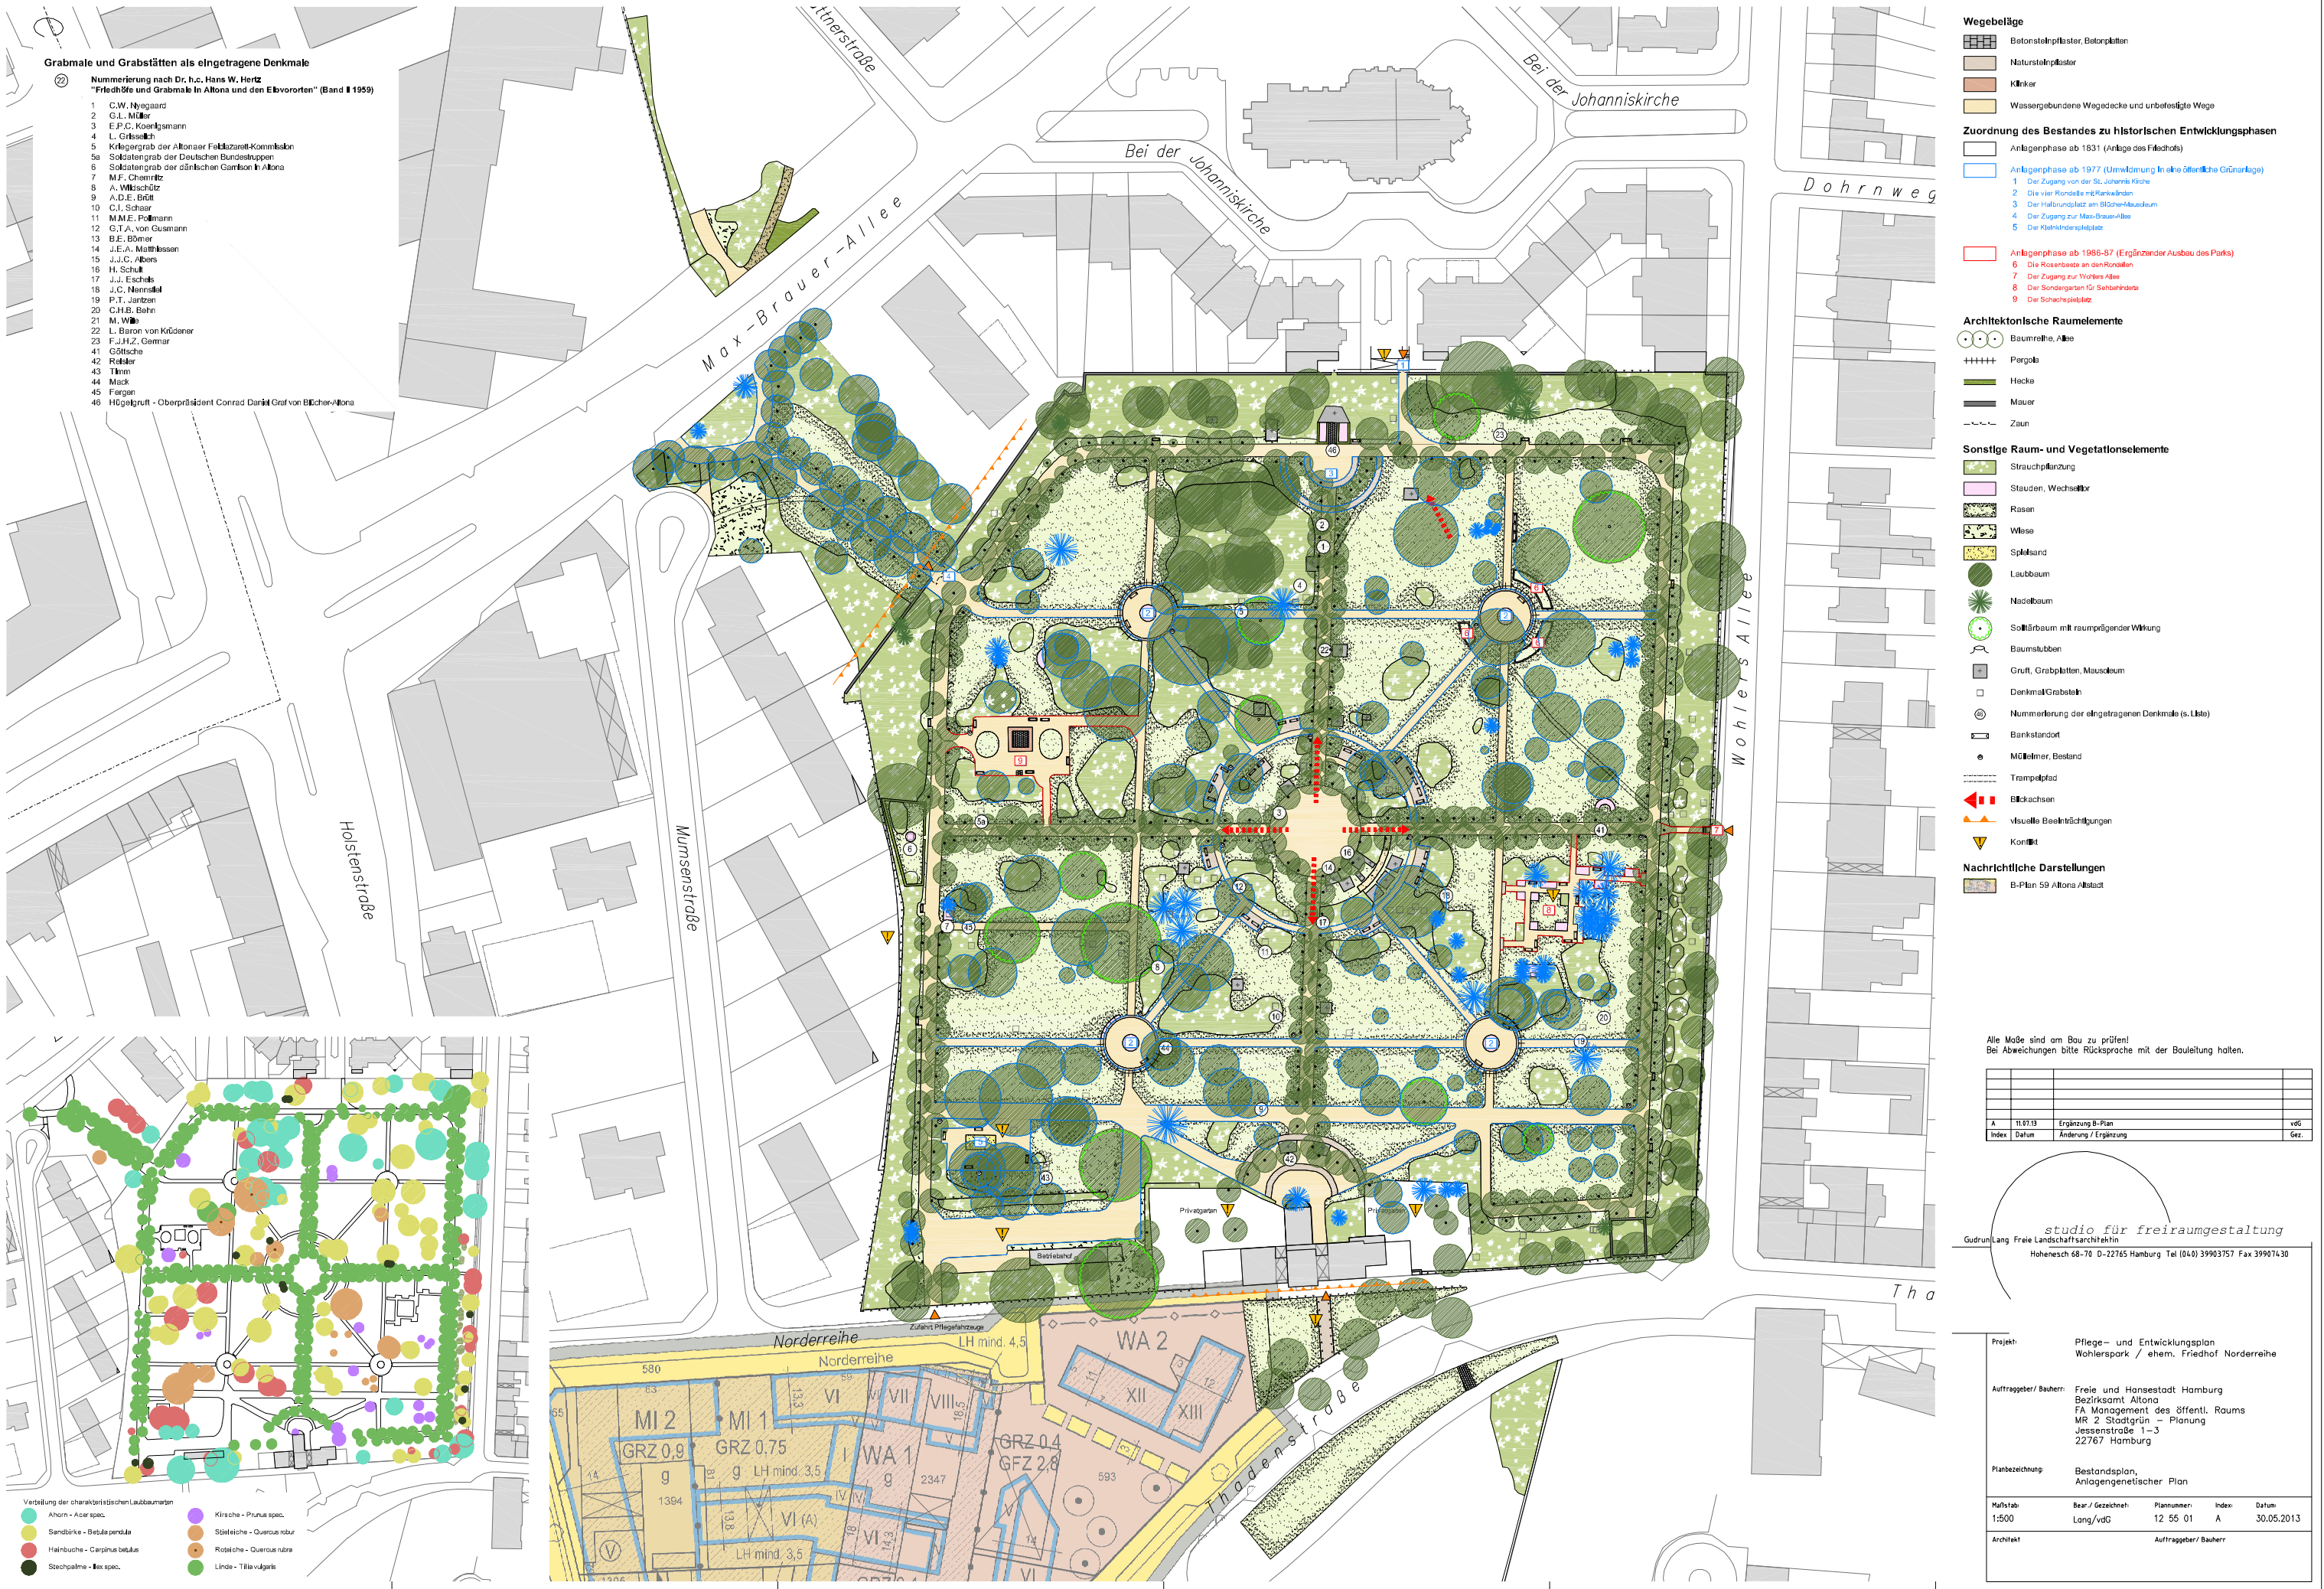
WOHLERSPARK / EHEMALIGER FRIEDHOF NORDERREIHE

Pflege- und Entwicklungsmaßnahmen

- C1 Anreicherung von Frühjahrsgeophyten (Wildarten) in den weniger betretenen Kronentrauf- und Randbereichen
- C2 Neuausbau der vier Rondelle mit Sitz-, Spiel-, Sport- und Fitnessmöglichkeiten und Rückbau der Pergolenkolumne
- C3 Replanieren/Neuanpflanzen/Ergänzen des südwestlichen Teilabschnitts der Lindenallee
- C4 Ersetzen der Umfassungsmauer aus Grabsteinen durch einen Metallzaun mit Sockelmauer als zeitgemäße Interpretation der ursprünglichen Einfriedung
- C5 Ausbau der Erinnerungskultur als Parkprojekt zur Vermittlung der Anlagegeschichte mit zeitgemäßen Mitteln; optionale Anbindung anderer Altsiedlungsanlagen wie jüdischer Friedhof und Choralnische zu Zwecken der Tourismusförderung
- C6 Ausbau des rechten Zugangsbereiches zum Parkcafé mit Toilettenanlage

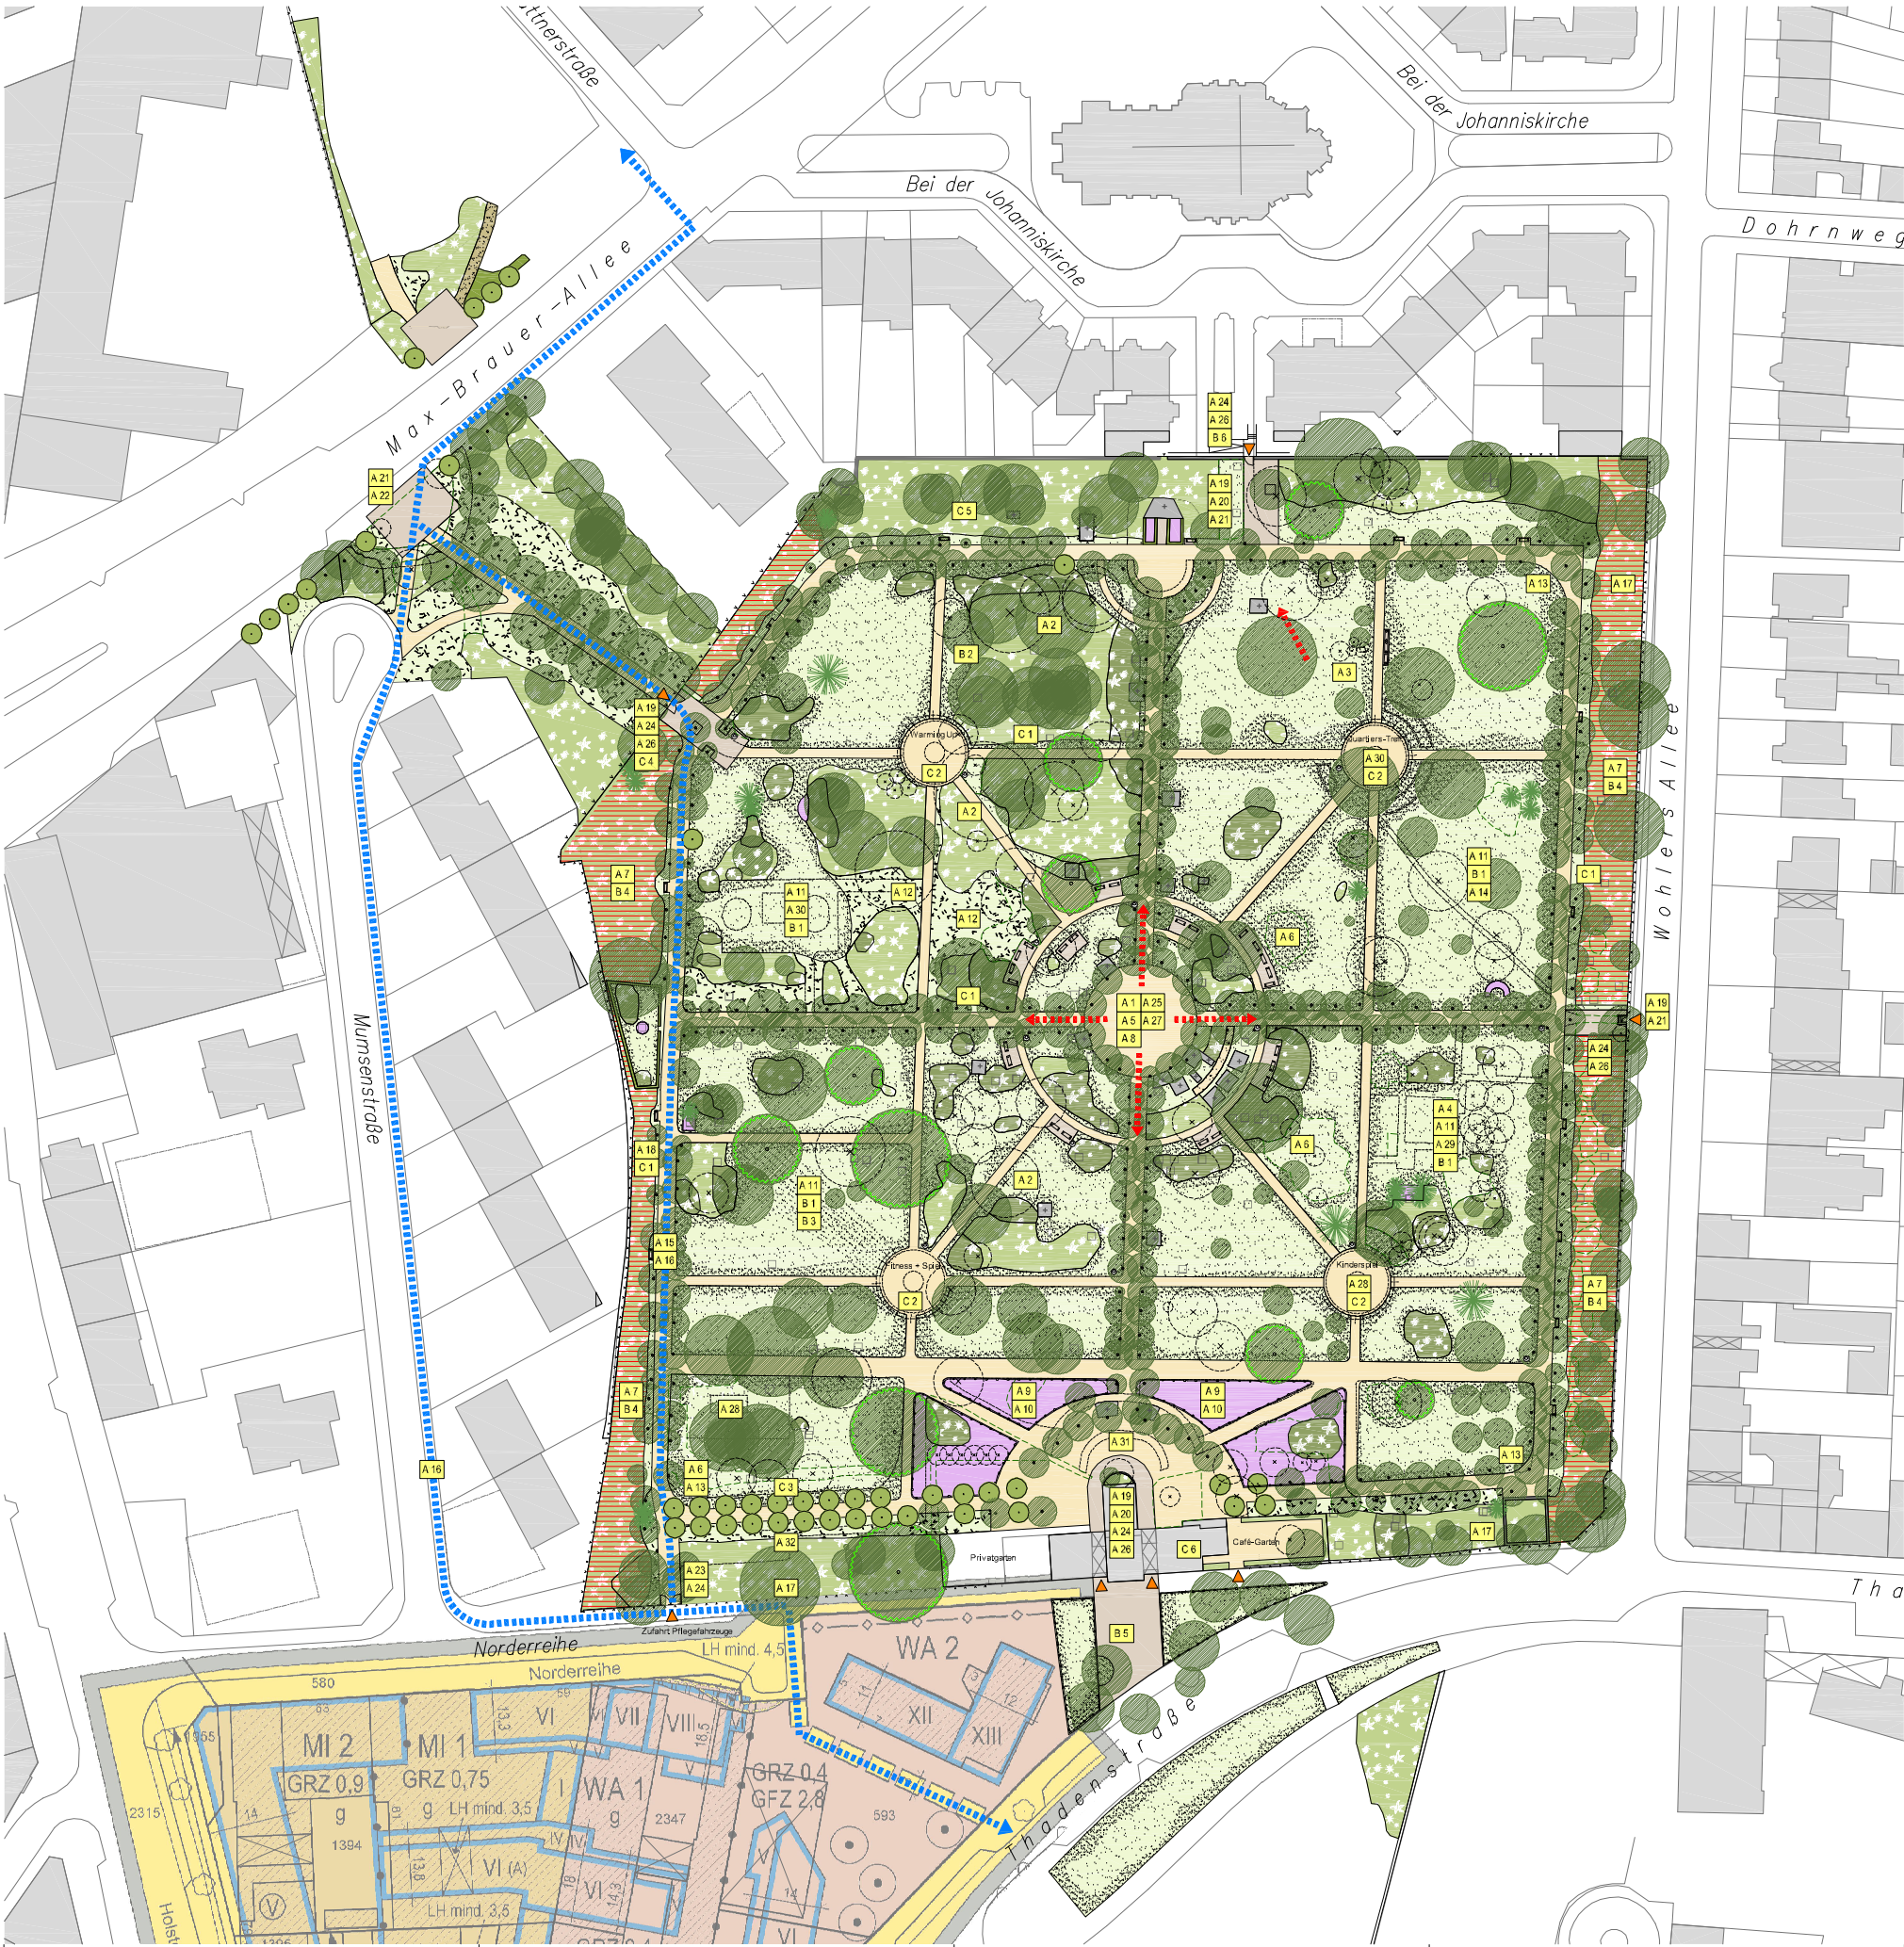
Wegebeläge

- Betonsteinpflaster, Betonplatten
- Natursteinpflaster
- Klinker
- Wassergebundene Wegedecke und unbefestigte Wege
