**Vorhabenbezogener Bebauungsplan  
Eidelstedt 74**

**Umweltprüfung**

**Fachgutachten zur Bestandsaufnahme und Bewertung der Biotoptypen sowie zur  
Eingriffsregelung**

Hamburg, 2. Februar 2018

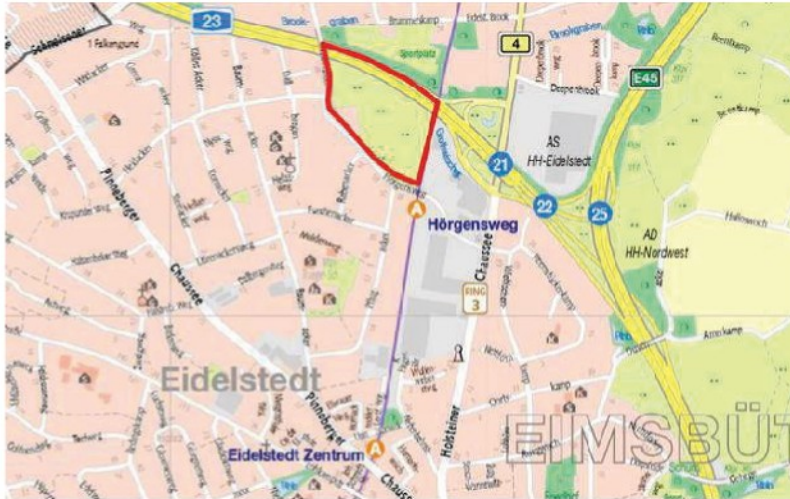
Das Plangebiet ist ca. 9,9 ha groß und wird umgrenzt durch den Hörgensweg im Süden und Westen, die Bundesautobahn 23 im Norden und die Trasse der AKN im Osten. Es liegt im Norden des Stadtteils Eidelstedt an der Grenze zu Schnelsen.

**Geltungsbereich vorhabenbezogener B-Plan Eidelstedt 74** (Bildquelle: BA Eimsbüttel 2017)

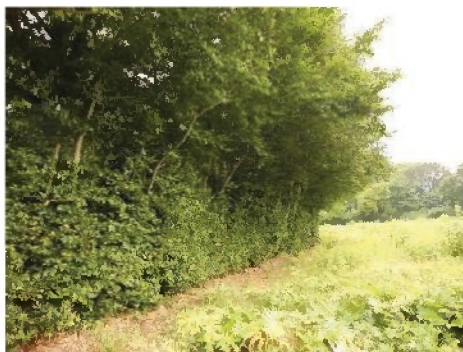
Die Baumhecken sind als durchgewachsene Hecken mit einem Strauchunterwuchs ausgebildet. Den Gehölzsäumen am Hörgensweg sind insbesondere im östlichen Bereich aufgrund der Bracheentwicklung der angrenzenden Flächen jüngere Bäume aus Sämlingen vorgelagert. Der nordwestliche Abschnitt mit einer Höhe von ca. 12 m stellt sich als durchgewachsene Hecke aus rund 76 Stk. geringmächtigen Rot-Buchen mit Stammdurchmessern von 20 cm dar.

**Baumhecke Hörgensweg nordwestlicher Abschnitt**

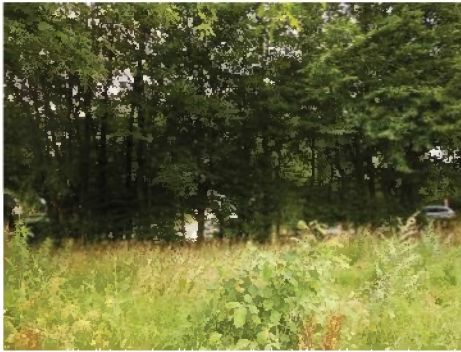
Der mittlere Baumheckenabschnitt setzt sich aus Rot-Buche, Ahorn, Hainbuche, Kirsche und Sand-Birke zusammen, die Stammdurchmesser von 20 bis 40 cm erreichen. Die Hecke hat eine Höhe von rund 14 m.

Innerhalb der Brachfläche befindet sich vor der Baumhecke eine Walnuss mit 50 cm Stamm- und 12 m Kronendurchmesser.

**Baumhecke Hörgensweg mittlerer Abschnitt**

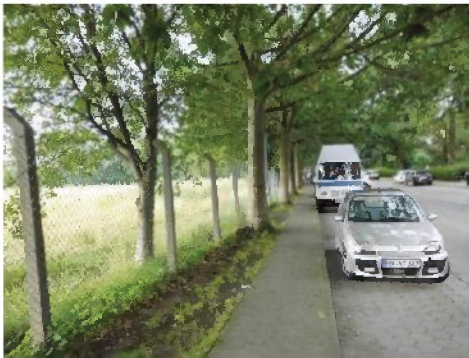
Zwischen den beiden Baumheckenabschnitten im südöstlichen Teil, in etwa auf Höhe der Einmündungsbereiche Rebenacker bis Pflugacker befindet sich eine straßenbegleitende Baumreihe (HEA) aus rund 12 Stk. Rot-Eichen mit 40 bis 50 cm Stamm- und 10 bis 12 m Kronendurchmessern.

Weiterhin sind rund 11 Stk. unterständig stehende Mehlbeeren mit ca. 5 m Kronendurchmesser sowie 3 ältere Kastanien und 4 größere Stiel-Eichen in der Baumreihe vorkommend.

**Straßenbaumreihe aus Roteichen**

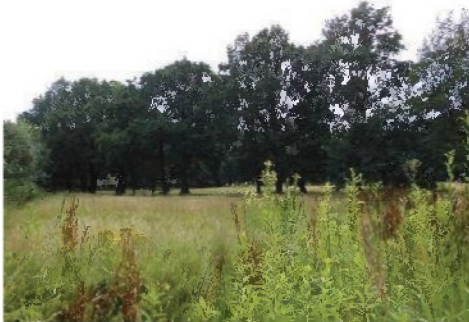
Im Südosten des Plangebietes befindet sich eine landschaftsprägende Baumreihe aus 14 Stiel-Eichen mit Stammdurchmessern von ca. 40 bis 80 cm und Kronendurchmessern von 8 bis 18 m. In nordwestliche Richtung setzt sich die Baumreihe mit einzelnen Weißdörnern sowie einer Pappel und Stiel-Eiche fort.

**Baumreihe im Südosten**

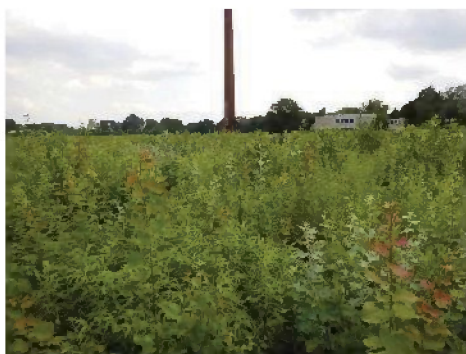
Im Bereich der aufgelassenen Gärtnerfläche mit einer Brachentwicklung sind in den Ruderalfluren teilweise sonstige Sukzessionsgebüsche (HRS) aus Sal-Weide, jungen Sand-Birken und Zitter-Pappeln vorhanden. Die Gebüsche erreichen Höhen bis zu 2 m und sind nicht einzeln auskartiert, sondern als Neben-ty zur Ruderalflur erfasst worden (vgl. Kap. 2.2).

**Gehölzaufwuchs in Ruderalflur**

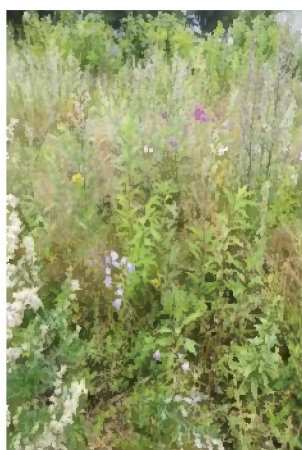
Die ehemalige gartenbauliche Nutzung ist noch in einem Bereich südwestlich der Eichenbaumreihe, im Südosten des Plangebietes abzulesen. Mit Waldgeißbart, Pampasgras, Bambus, Kolbenspiere, Phlox und Wiesen-Glockenblume haben sich hier vereinzelte Exemplare typischer Gartenstauden und -gräser gehalten.

**Ruderalflur mit Gartenpflanzen**

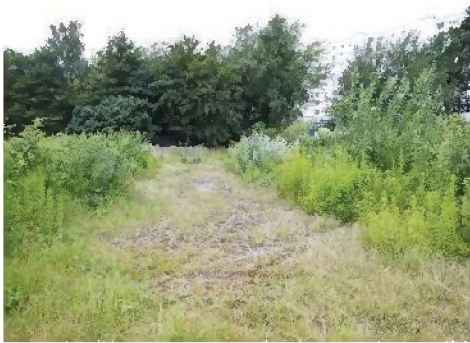
Im südöstlichen Bereich des Plangebietes sowie östlich der Gebäude am Hörgensweg 74 - 82 finden sich trockene Bodenverhältnisse, teilweise auch geschotterte Flächen aus der Zwischennutzung als Lagerfläche.

**Überwachsene Zufahrt aus Schotter**

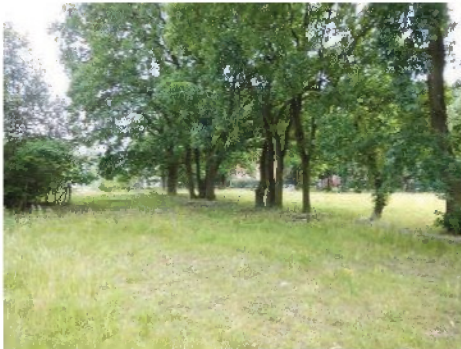
Die hier vorkommende Ruderalflur ist durch eine niedrigwüchsige Vegetation und dem Vorkommen gefährdeter Pflanzenarten (Kornblume, Einjähriger Knäuel und Sand-Segge) sowie einer Art der Vorwarnliste der Roten Liste Hamburg (Hohes Fingerkraut) gekennzeichnet.

**Ruderalflur auf mageren Standorten südlich der Eichenreihe**

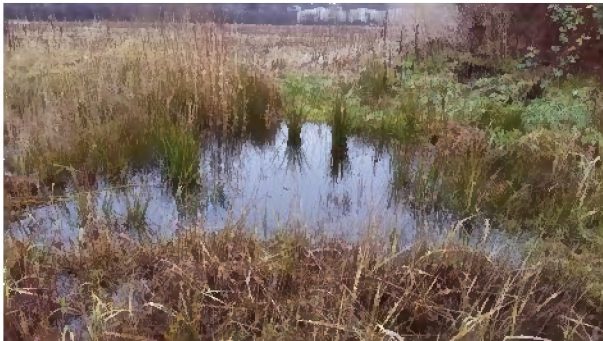
Westlich der Bestandgebäude am Hörgensweg hat sich vermutlich auf verdichteten und stauenden bindigen Böden in einer Senke ein temporärer Feuchtbereich ausgebildet, der periodisch Wasser führt.

In der Senke sind halbruderalen Gras- und Staudenfluren feuchter Standorte u.a. mit Seggen und Binsen verbreitet.

**Wasserführende Senke mit Ruderalflur feuchter Standorte**
