Abschlussbericht

Gebäudebestandsuntersuchung Hochschulimmobilien Campus TUHH

Datum: 29.10.2024
Projekt-Nr.: [Redacted]

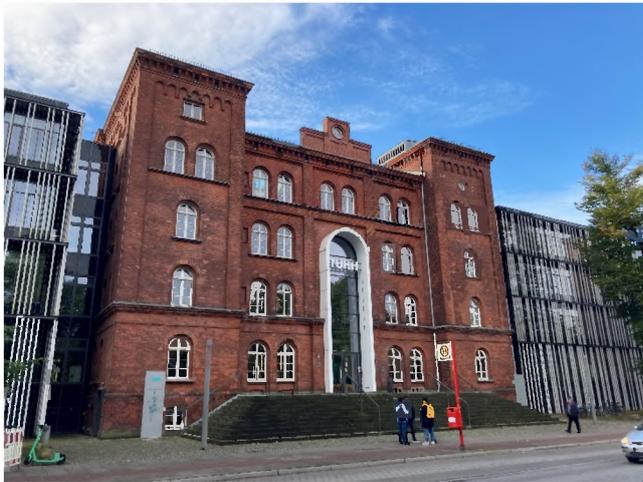
Abbildung 1: Haupteingang

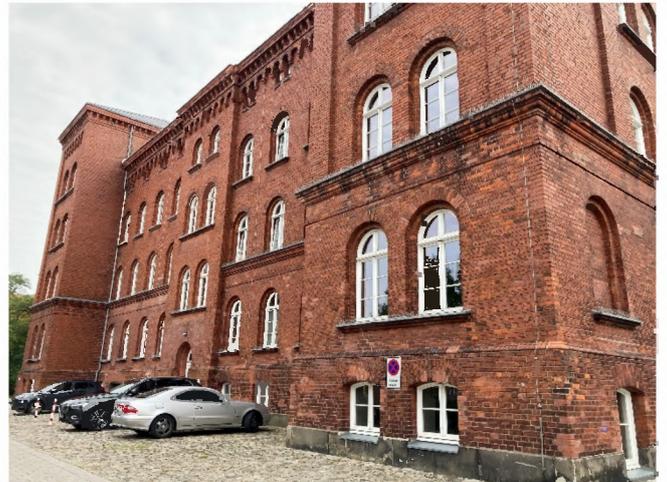
Abbildung 2: Westfassade

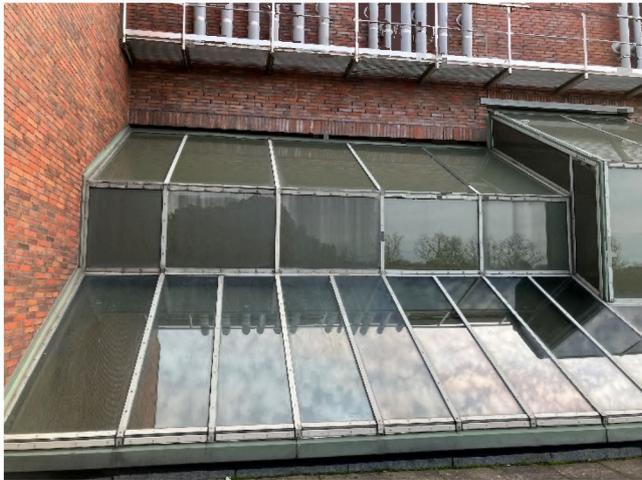
Abbildung 48: Schadhafte Pfosten-Riegel-Konstruktion

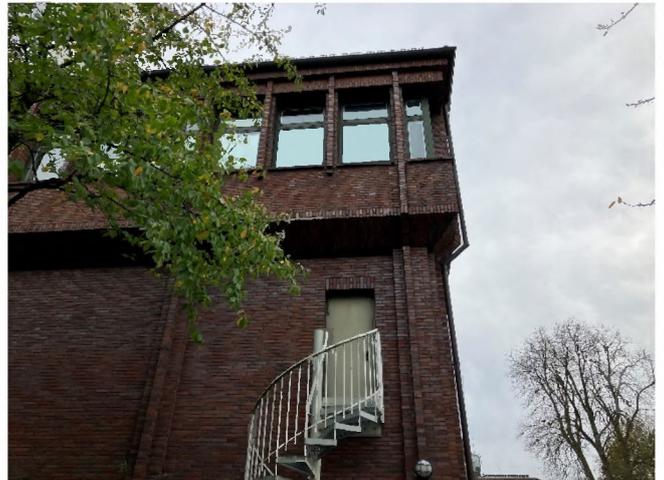
Abbildung 49: Nicht öffentlicher Notausgang

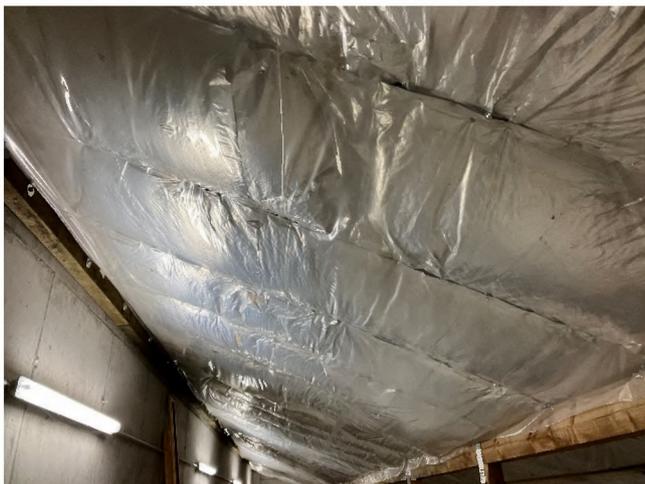
Abbildung 50: Schadhafte Dampfsperre

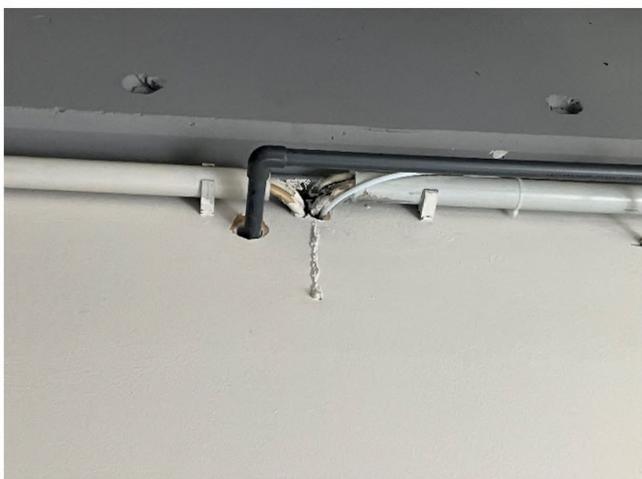
Abbildung 52: Fehlende bzw. ungenügende Brandschottungen

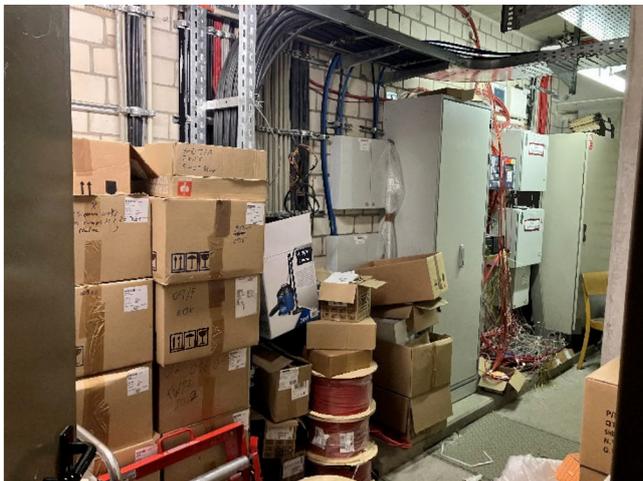
Abbildung 86: Brandmeldeanlage (Umbau/Ergänzung)

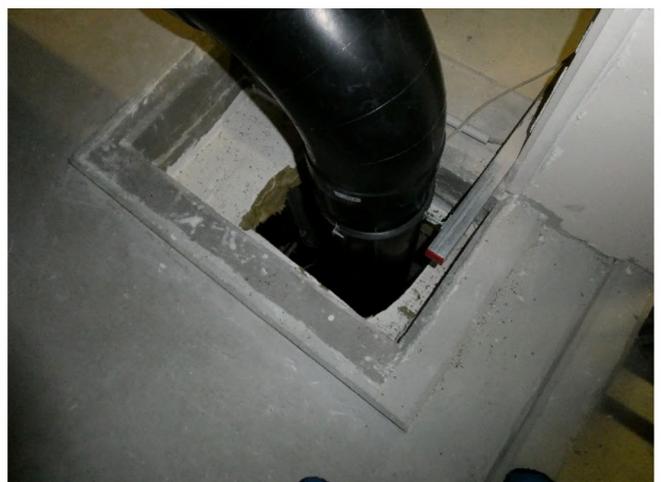
Abbildung 89: Offener Schacht / Brandschutz

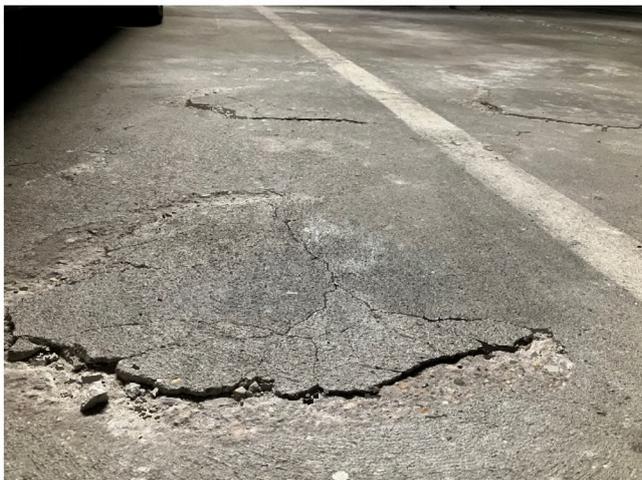
Abbildung 92: Abplatzungen Bodenbelag

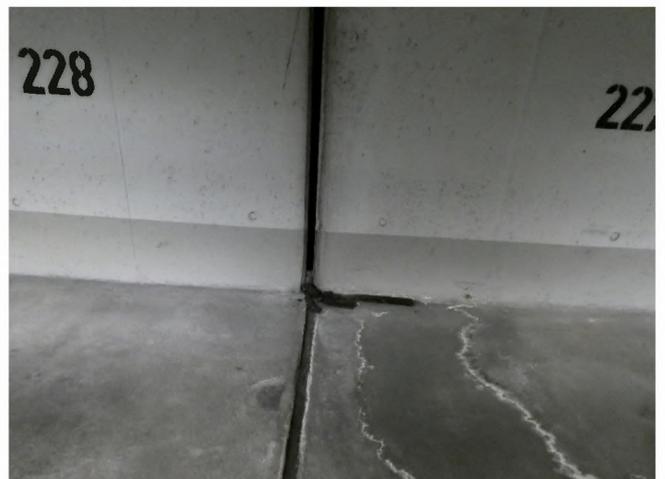
Abbildung 95: Fugenbänder

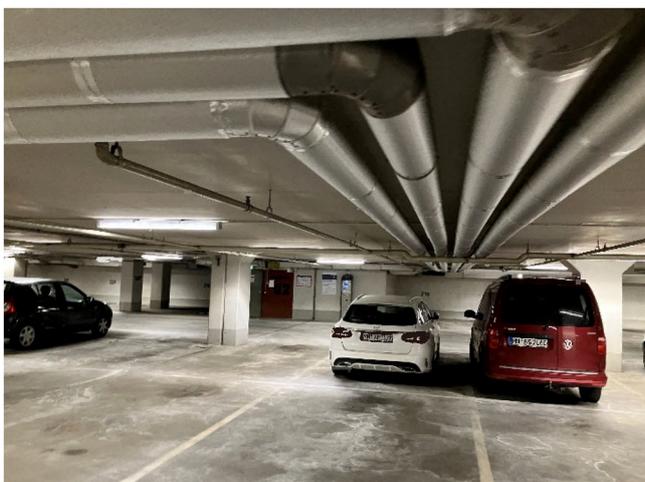
Abbildung 99: Verkabelungen / Schottungen

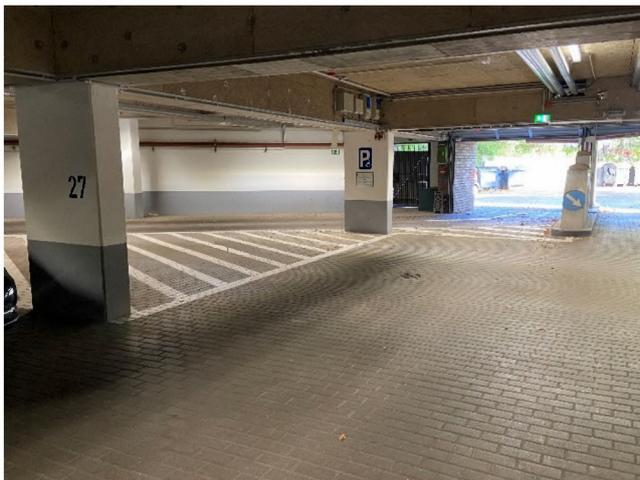
Abbildung 104: Geänderte Parkplatzmarkierung

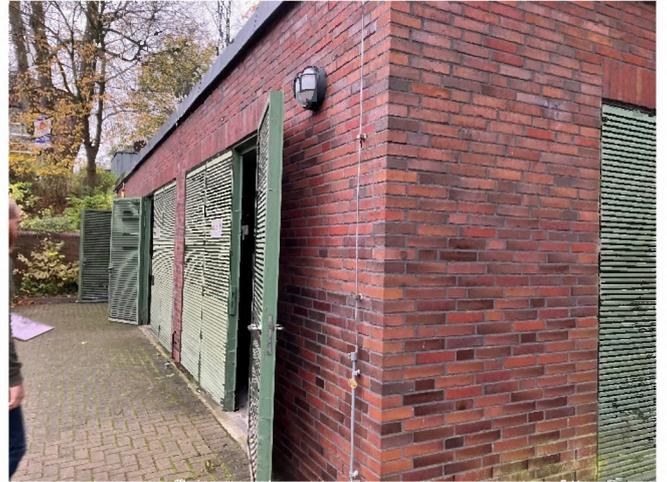
Abbildung 115: Tore

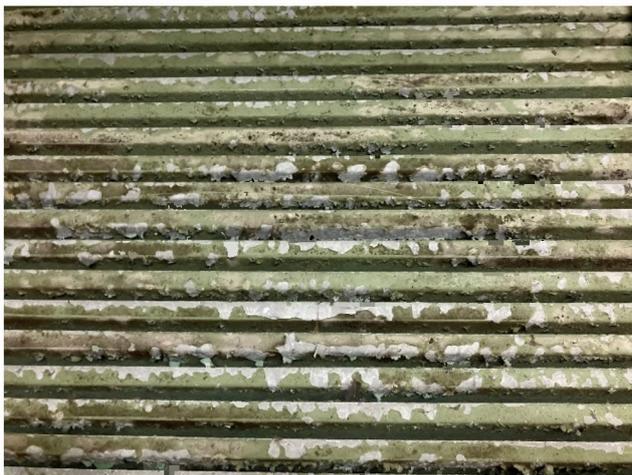
Abbildung 116: Exemplarische Detailaufnahme der Tore

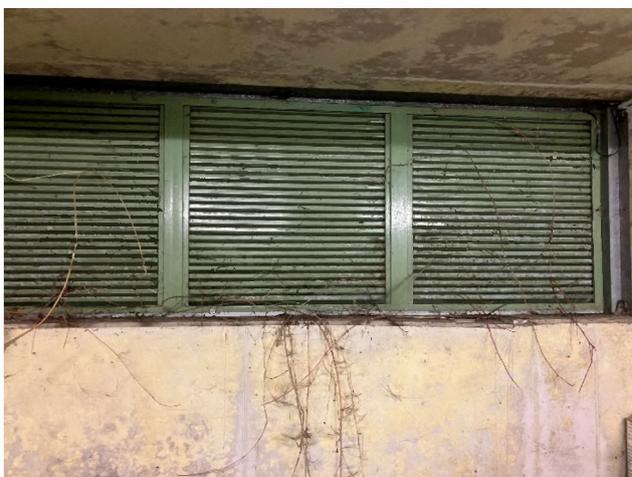
Abbildung 118: Eindringender Pflanzenbewuchs

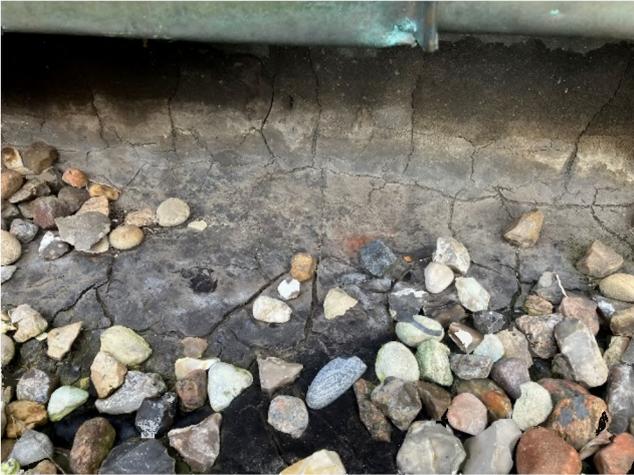
Abbildung 126: Poröse Flachdachabdichtung

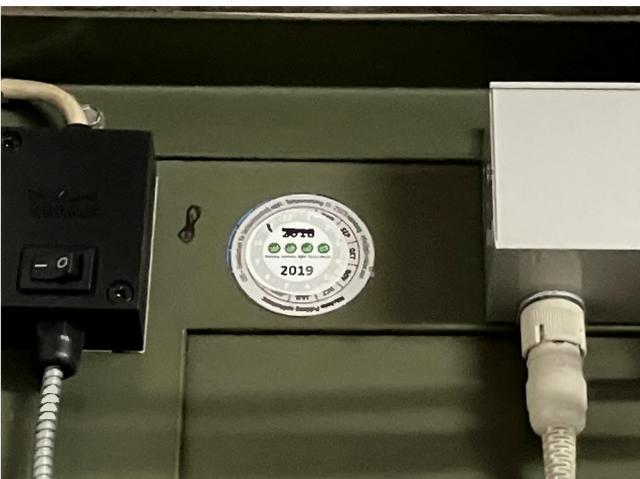
Abbildung 130: Überfällige Prüfung Feststellanlage

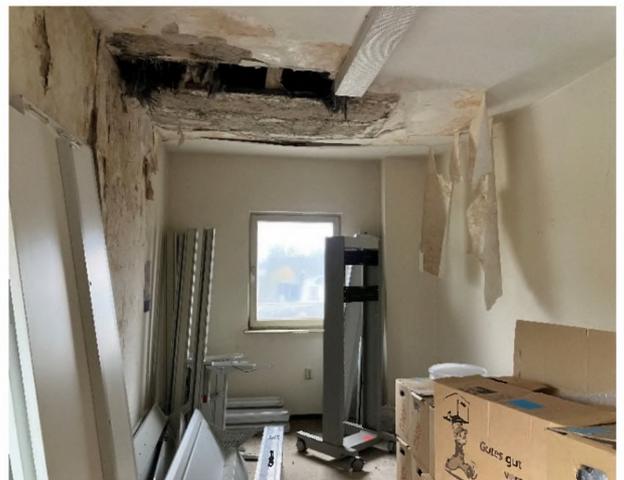
Abbildung 159: Schadhafte Dachaufbau

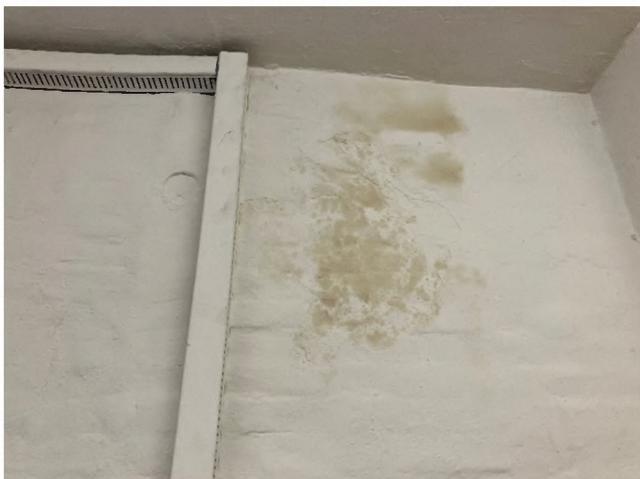
Abbildung 160: Schimmelbildung

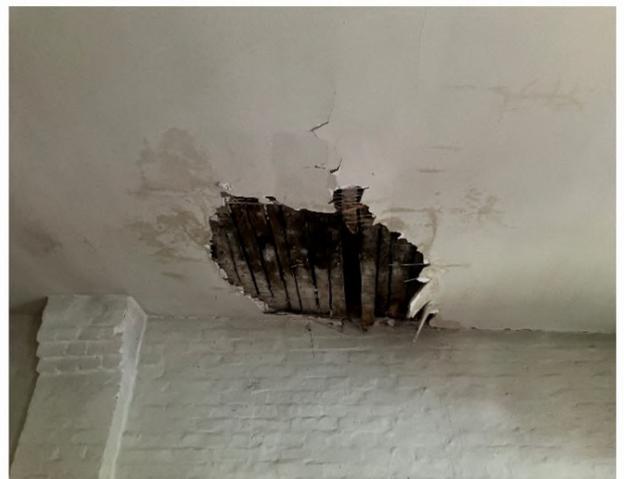
Abbildung 161: Morsche Dachkonstruktion
