Café Seeterrassen St. Petersburger Str. 22 20355 Hamburg
Zusammenstellung der augenscheinlichen Gebäudeschäden

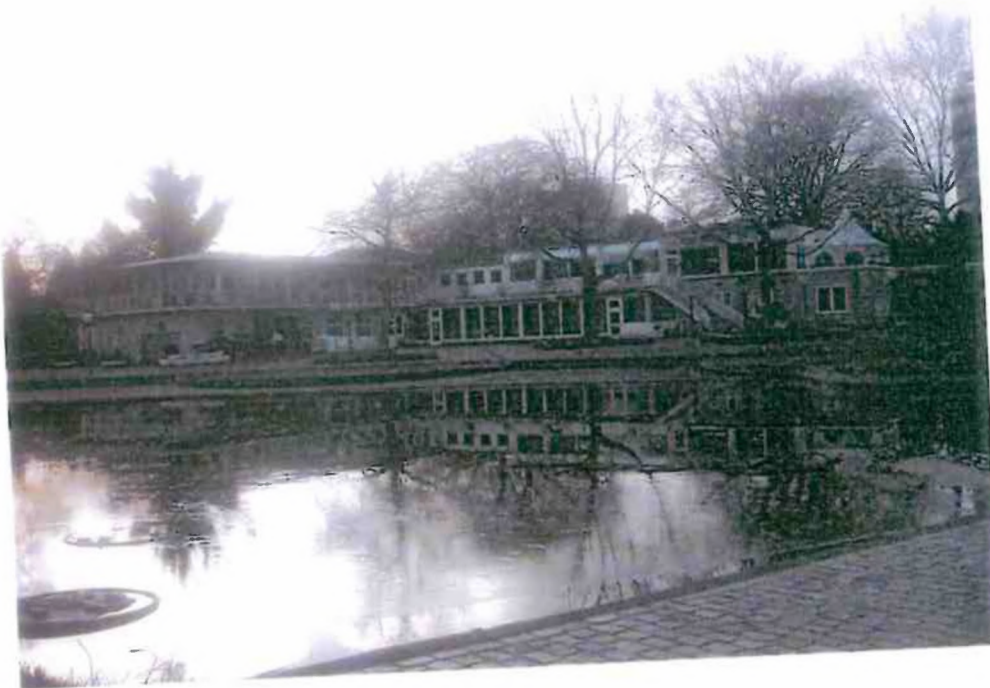
01

Café Seeterrassen - Übersichtsfoto aus dem Jahr 2008

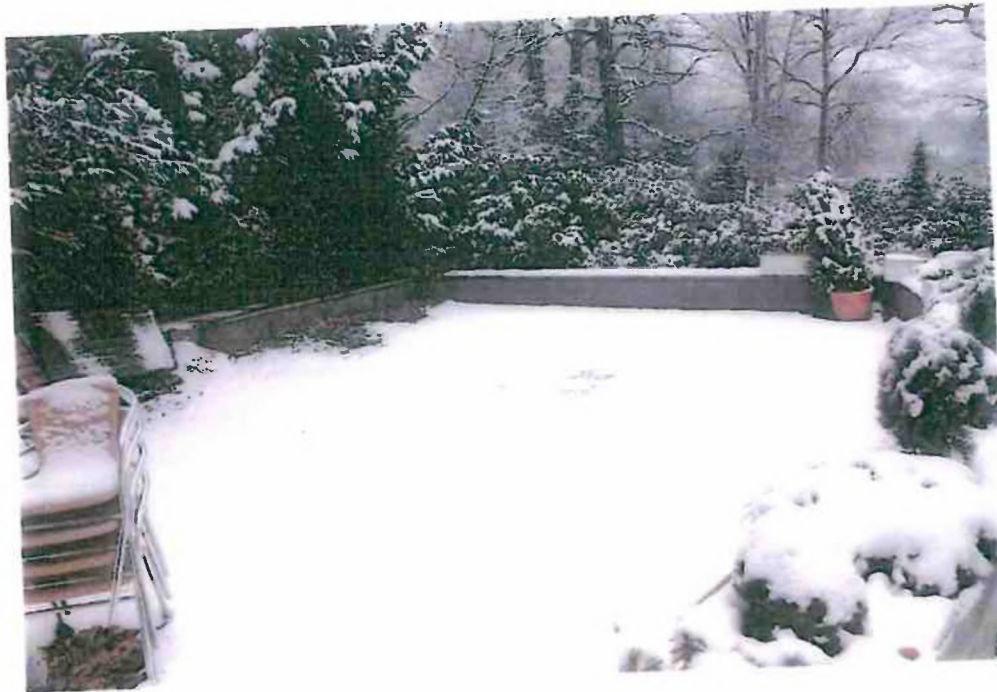
03

Westliche Dachterrasse - zu niedrige Brüstungshöhe

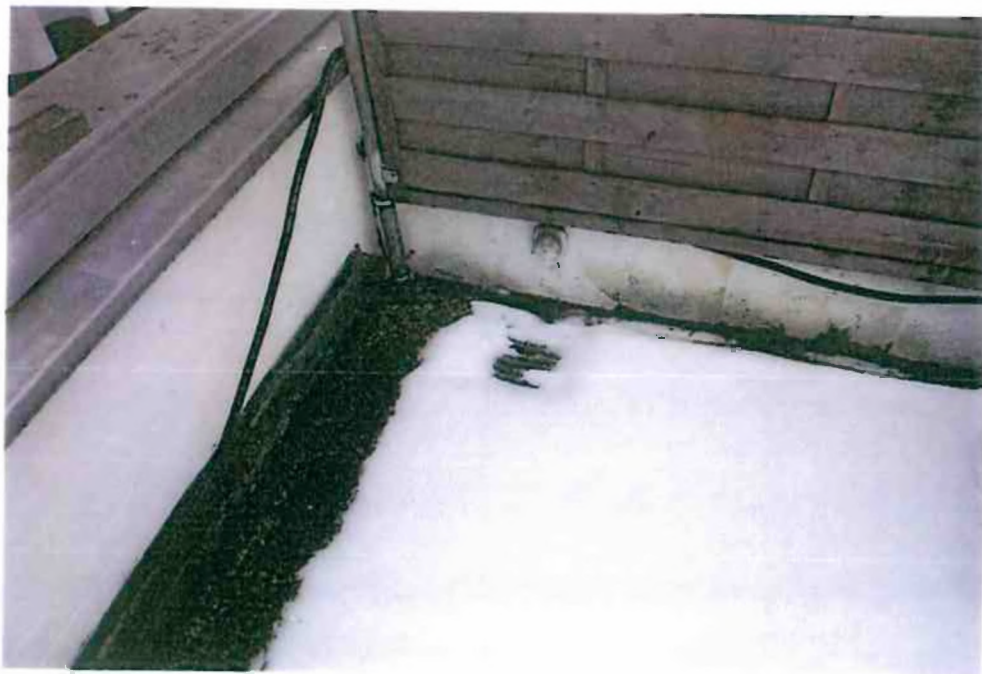
10

Schadhafte
Türschwelle zur
Dachterrasse

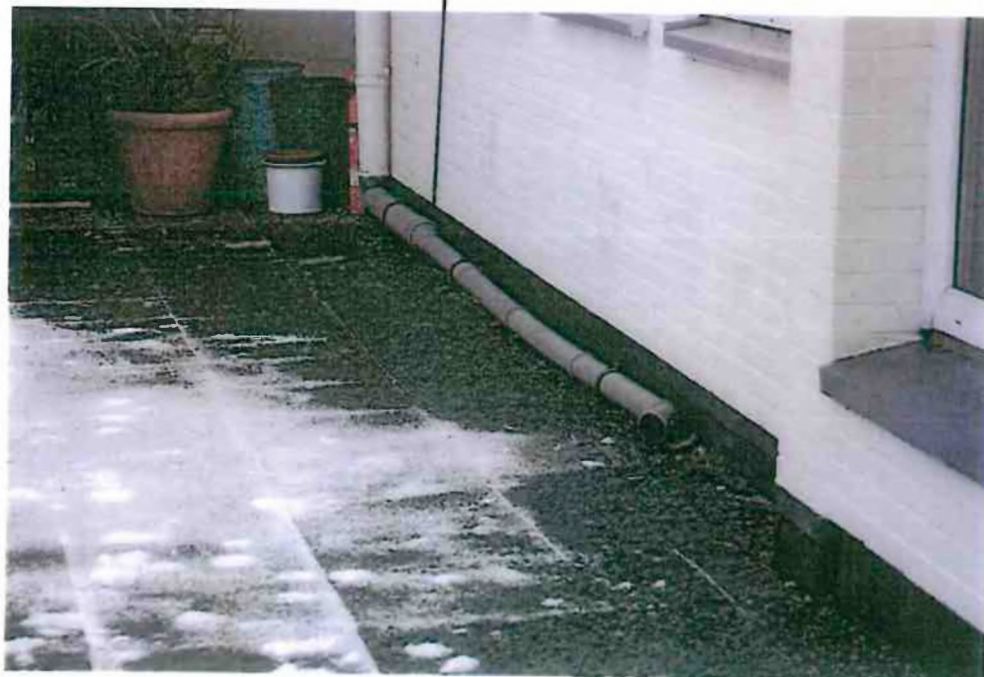
14

Regenentwässerung nicht an die
Grundleitung angeschlossen - das
Regenwasser der Dachfläche
entwässert auf die Terrasse

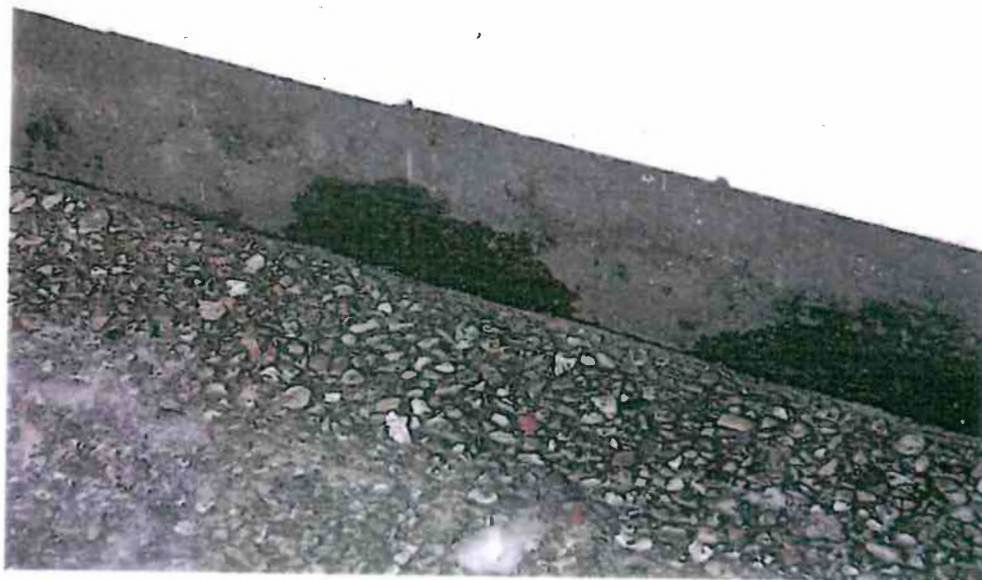
16

Detailaufnahme: Mangelhafte Andichtung der Dachterrasse an die seitlichen Außenwände

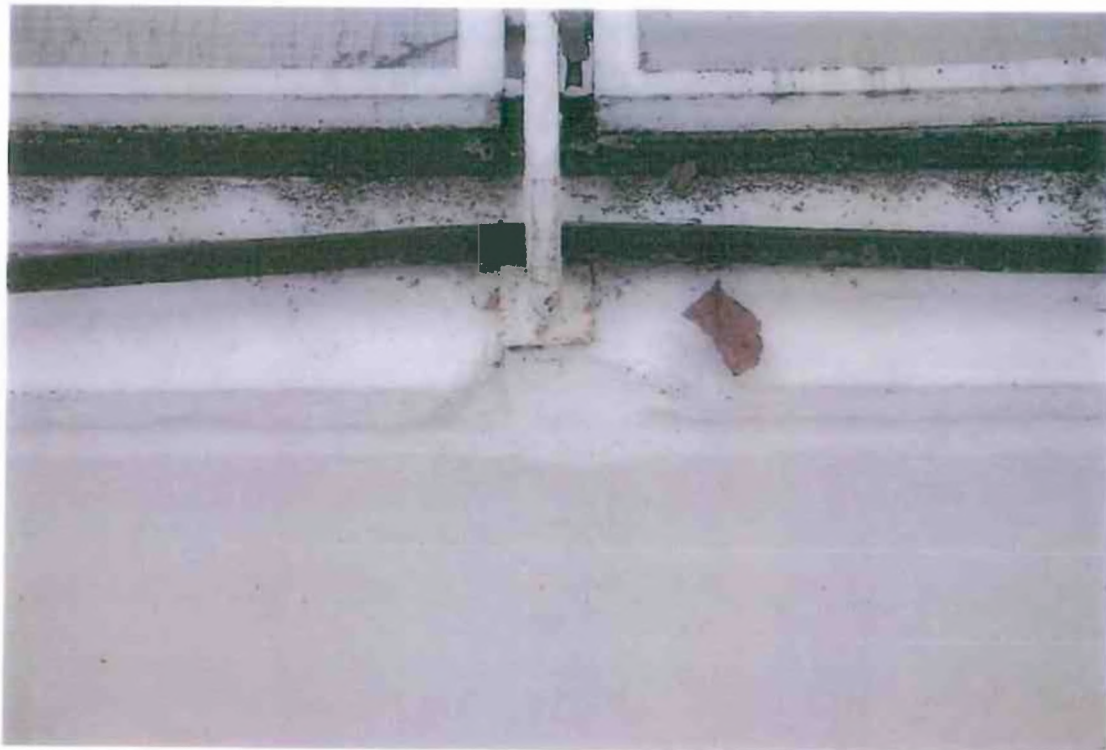
20

Detailaufnahmen - weitere Korrosionsschäden

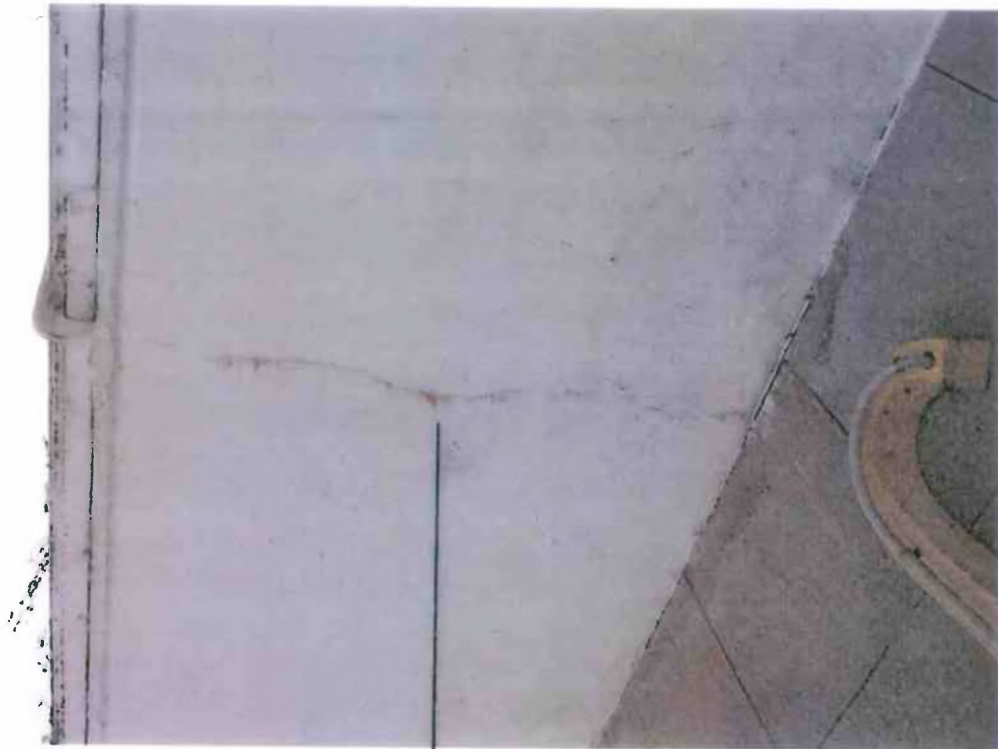
24

Rissbildung infolge schadhafter Abdichtung

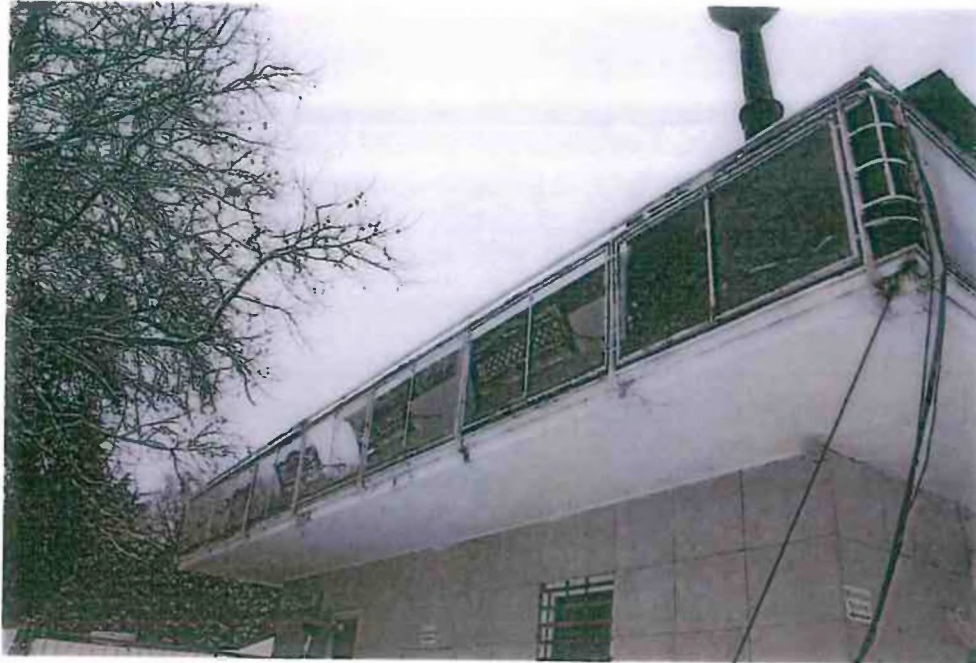
26

Korrosionsschäden

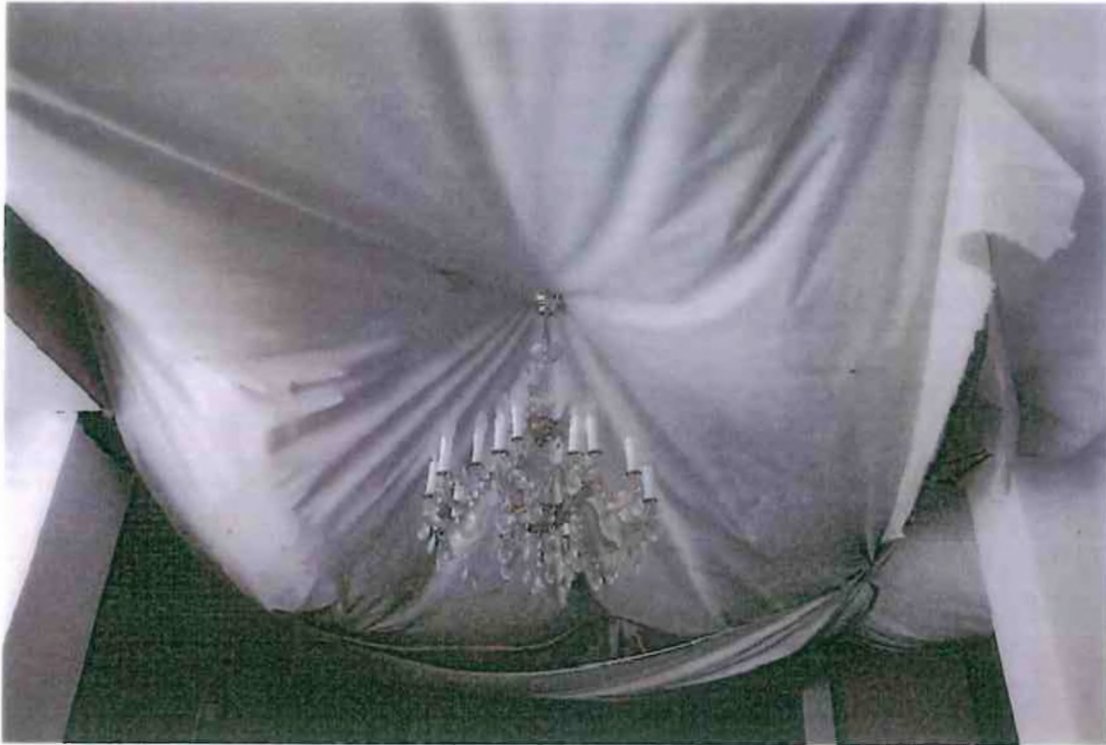
40

Feuchtigkeitsflecken auf Grund von Undichtigkeiten in der Deckenabklebung

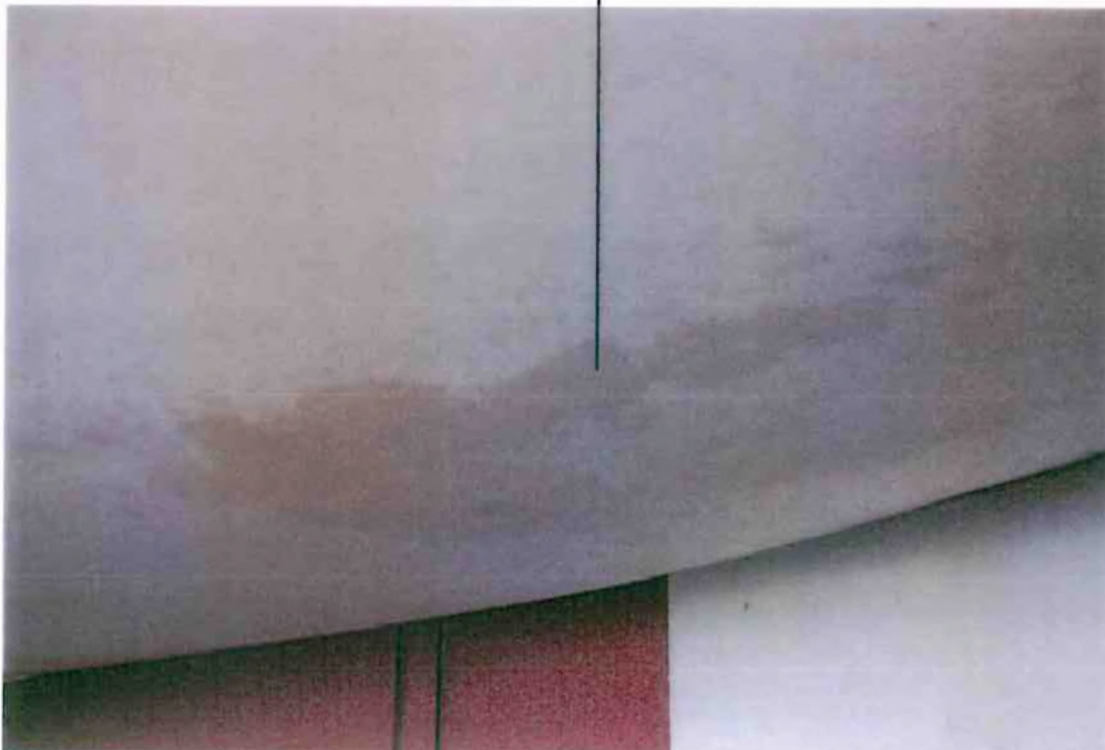
44

Feuchtigkeitsflecken infolge schadhafter
Ablebung an der Deckenoberseite

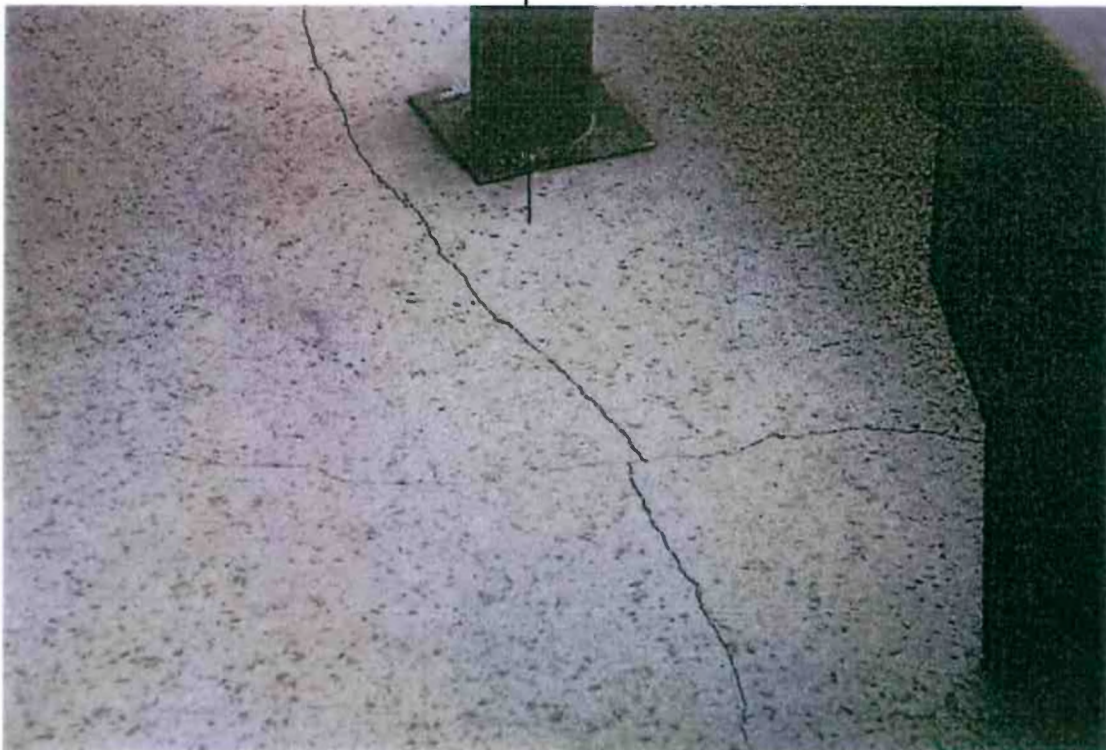
48

Risse im Fußboden

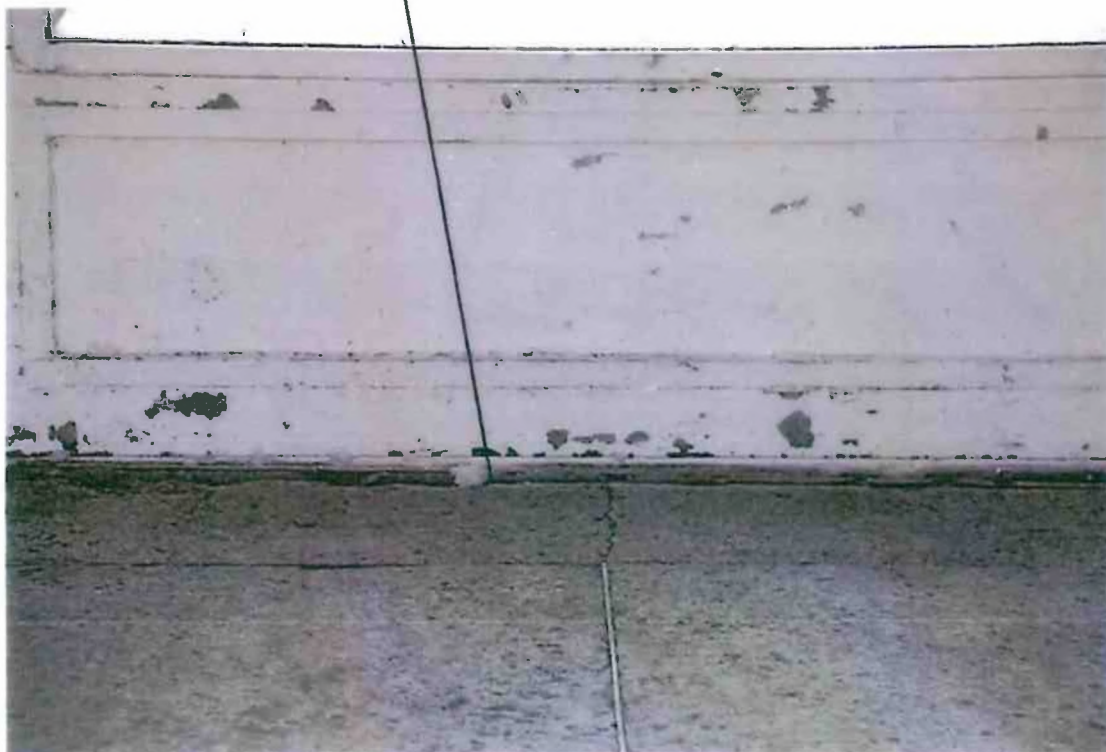
50

Ca. 1,0 cm breiter Spalt

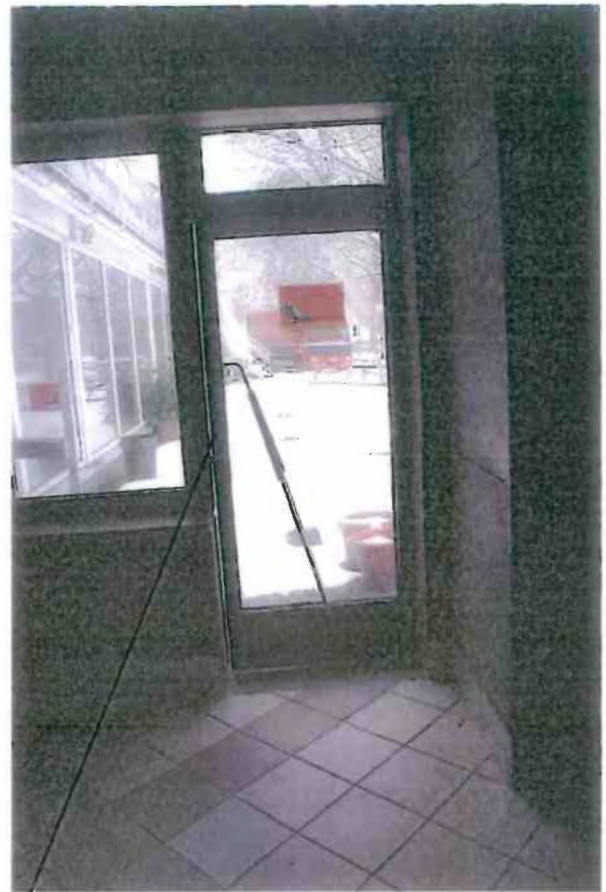
52

Breiter Spalt zwischen
Türblatt und Zarge

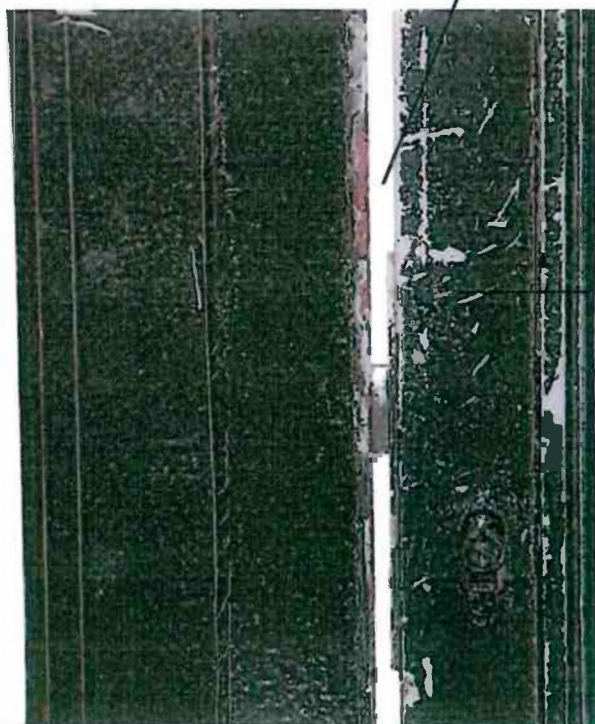
53

starke Abnutzungsspuren

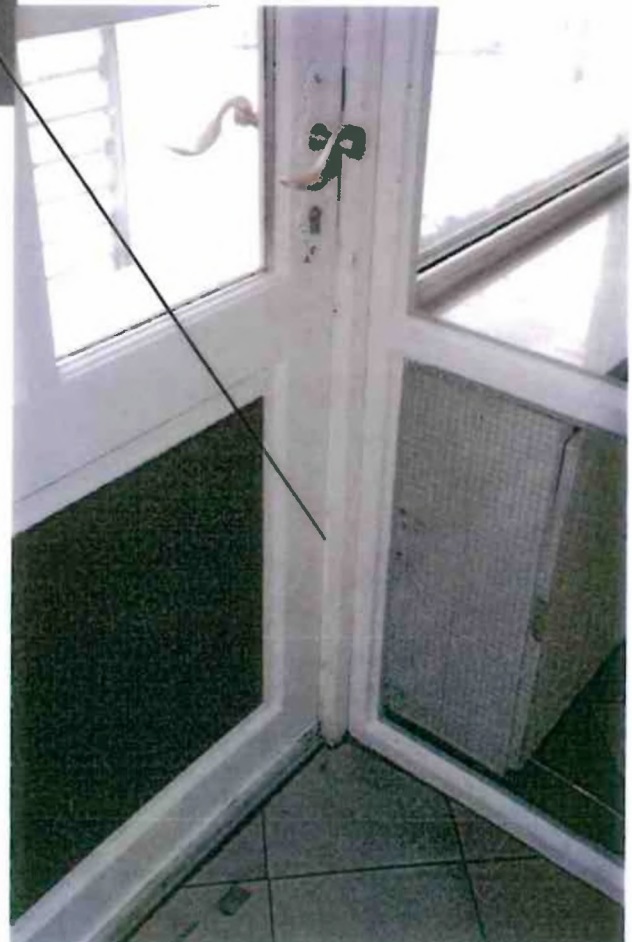
55

breiter Spalt

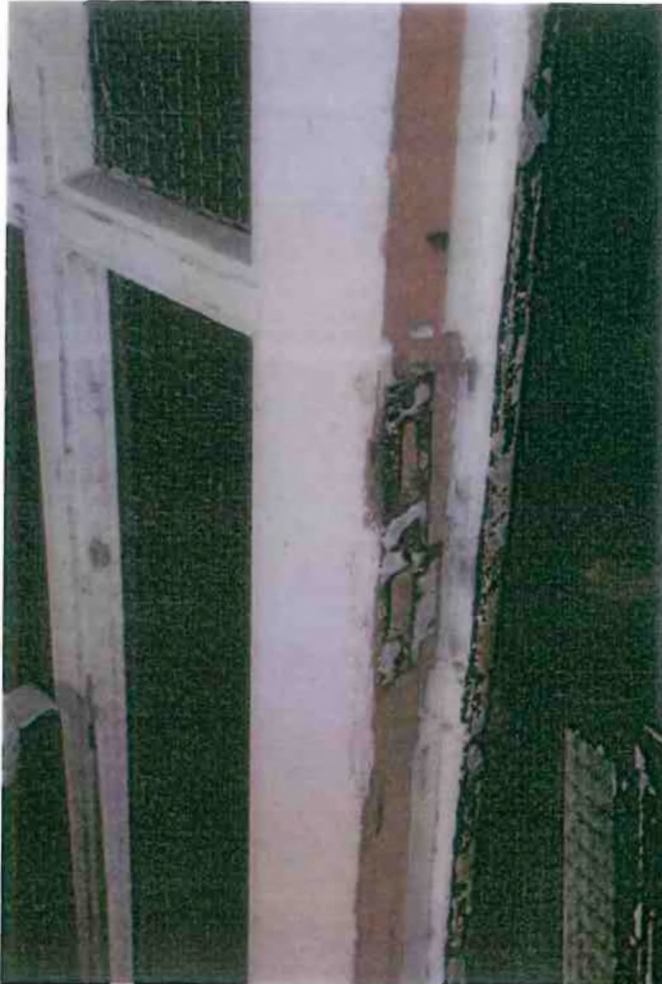
60

Mangelhaft dichtende Außentür
mit bedingt funktionstüchtigem
Türschloss

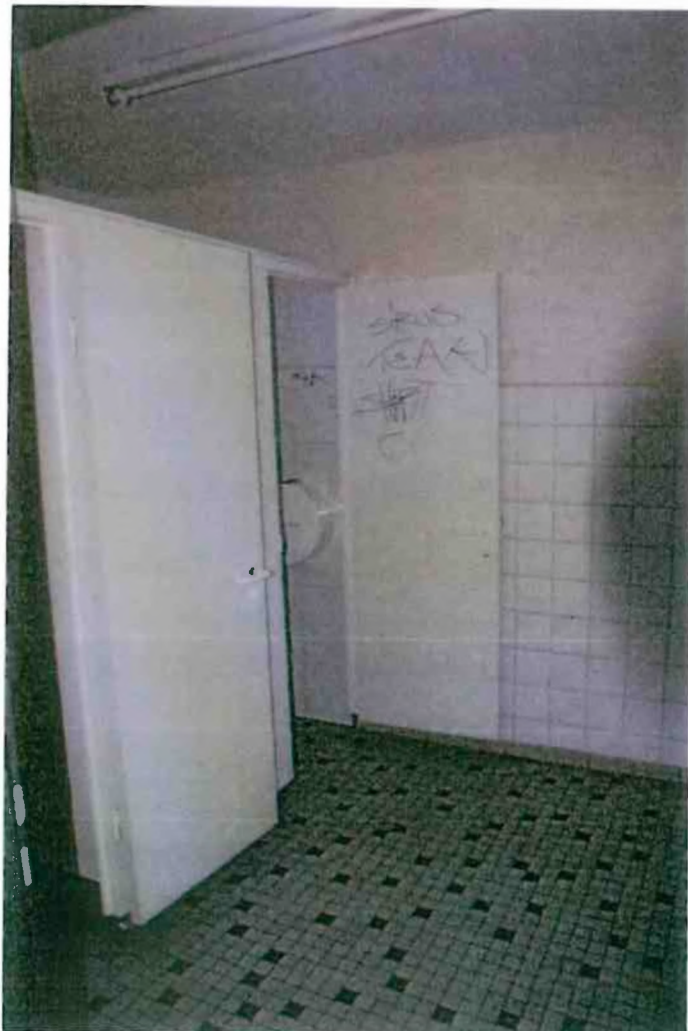
67

Öffentliche Toiletten
nicht mehr zeitgemäß

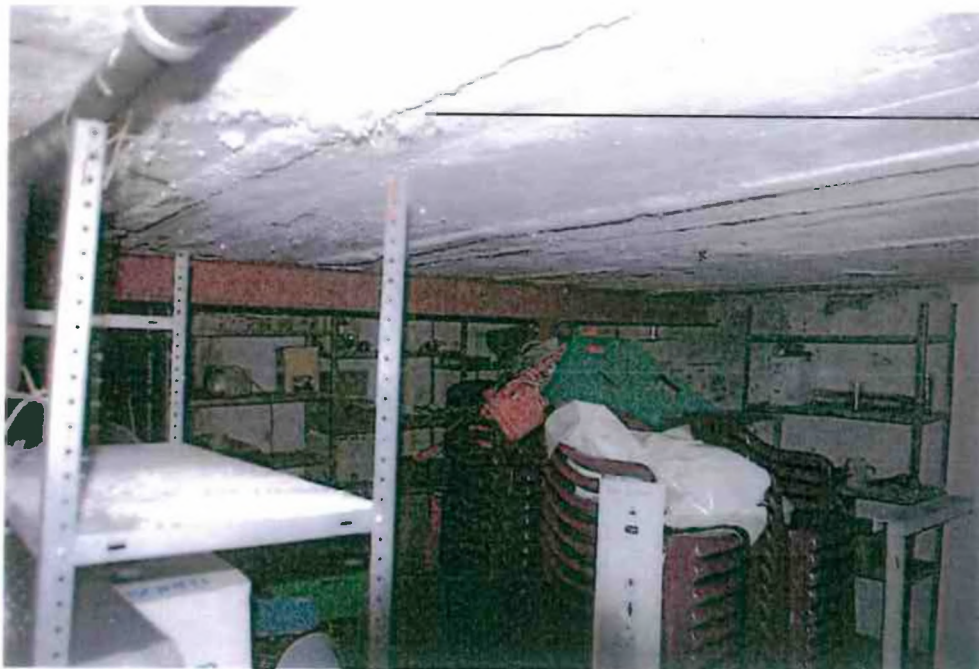
71

Kellerniedergang

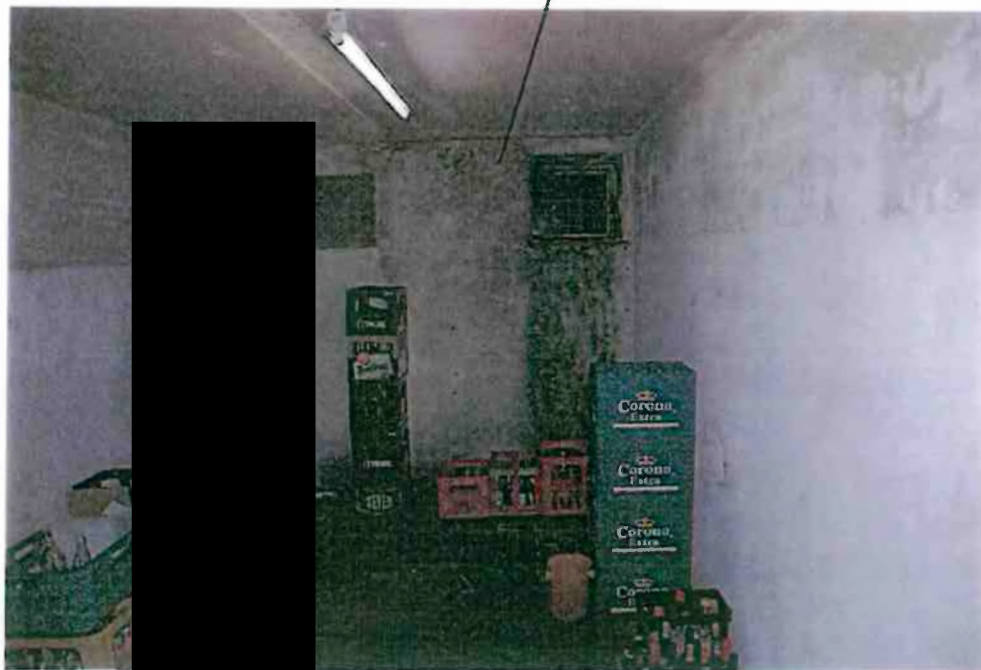
76

Spak infolge Feuchtigkeit
